ACCIDENTE FATAL EN CELDA DE CONTACTOR

Alerta QSE

Código No Conformidad asociada: NC201708308

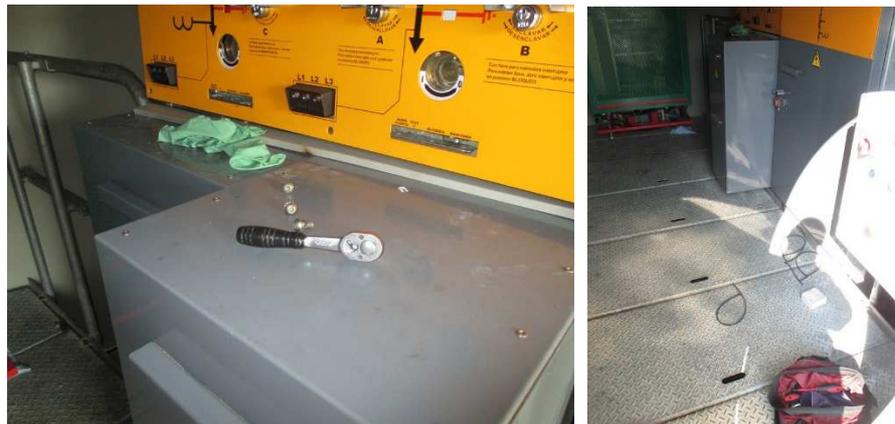
Detalle de la llave de carraca y de los tornillos del panel frontal de la celda encontrados sobre la propia celda. Se puede apreciar el panel frontal parcialmente desatornillado. Interior del aero con la mochila de herramientas en el suelo.

- Las evidencias encontradas indican que la celda fue manipulada intencionadamente para poder extraer la llave del enclavamiento que procede de la celda de línea. En la investigación se ha comprobado que aflojando el panel frontal de la celda y retirando parte de los tornillos, se puede forzar dicho panel y permitir el giro del bombín y extracción de las llaves sin hacer la maniobra de seccionamiento (al forzar el panel y el bombín solidario a él, el mecanismo interno de la cerradura queda libre y se puede girar).
- Incumplimiento de las 5 reglas de oro: no se abren las fuentes de tensión, no se verifica la ausencia de tensión y no se pone a tierra la instalación.
- No se usa en la maniobra ningún equipo de protección personal de los prescritos para trabajos con riesgo eléctrico, lo que pudiera haber aminorado las consecuencias del accidente.

- Reforzar el sistema de enclavamiento de la celda mediante la colocación de un “tornillo adicional especial” en el panel frontal. Este tornillo debe requerir del uso de una herramienta especial para su retirada, y a su vez la herramienta especial deberá ser custodiada por el Jefe de Parque.

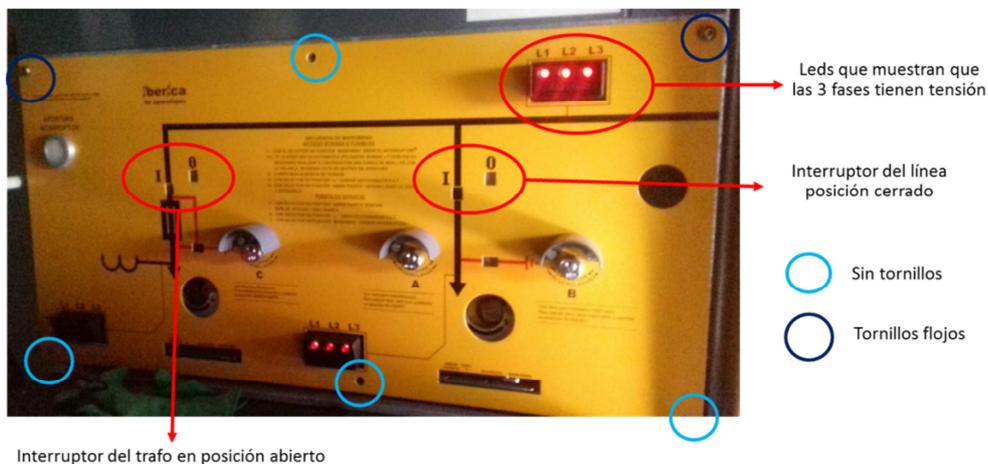
- Puerta del habitáculo del contactor abierta y con tensión en su interior (indica que el seccionador de la celda de línea no fue abierto).
- Seccionador de la celda de protección del transformador de la turbina abierto: sin tensión en el circuito.
- Panel frontal de la celda desatornillado parcialmente.
- No se encontró ningún equipo de protección personal para trabajos con riesgo eléctrico en la zona de trabajo.
- Correcto funcionamiento de los enclavamientos de la celda.

Detalle del estado en el que se encontró la celda.

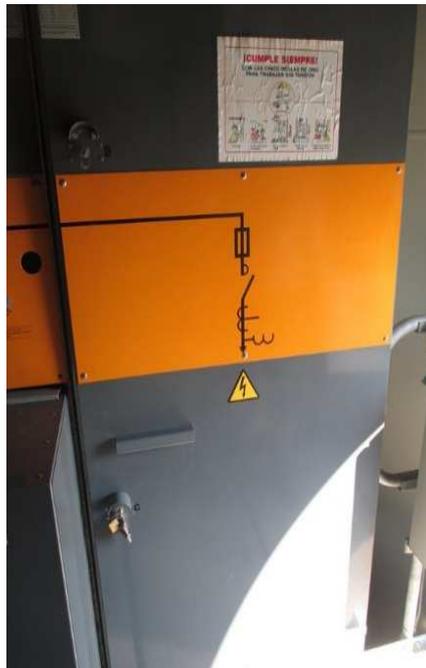
Detalle de la puerta de la celda del contactor. Las llaves de enclavamiento (B y C) están correctamente introducidas en las cerraduras.
