Posible Inyección de Fluido Hidráulico

Alerta QSE

Código No Conformidad asociada: EV.000000655

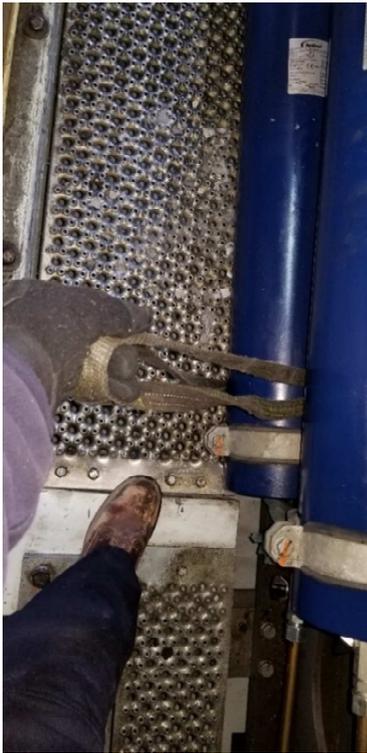
La presión residual se mantuvo en el sistema gracias a que la válvula reguladora de caudal se había cerrado. El sensor que indica la presión en la pantalla táctil no era para el lado hidráulico del acumulador, sino para el otro lado de una válvula de retención en la unidad hidráulica. Los técnicos no tenían abierto en pantalla o impreso el procedimiento para cambiar el acumulador y se basaron en lo que recordaban de cinco cambios que anteriormente se habían realizado de forma satisfactoria.

Acumulador general
cargado de nitrógeno

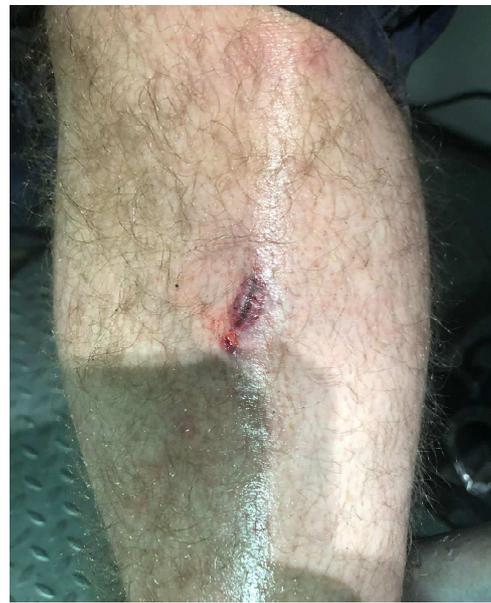
Dos técnicos estaban tratando un fallo del sistema hidráulico de la turbina. Tenían las herramientas y los suministros para reemplazar el acumulador general cargado de nitrógeno. Un técnico desconectó el disyuntor de la bomba hidráulica, pero no lo aseguró con un dispositivo de bloqueo. El segundo técnico no verificó la zona de protección ni la ausencia de tensión nociva dentro de la zona de protección planificada. Los técnicos utilizaron erróneamente la pantalla táctil y determinaron que el sistema indicaba que no había presión alguna. Un técnico cerró la válvula reguladora de flujo en el lado hidráulico del acumulador y luego comenzó a desmontar la conexión hidráulica. Cuando estaba casi totalmente desmontada, se liberó la presión y el fluido hidráulico se esparció por el área de trabajo. Esto provocó que la llave inglesa golpeará al técnico en la tibia de la pierna con suficiente fuerza para romperle la piel y producirle un hematoma.

El técnico fue trasladado al hospital para tratarlo de una posible lesión por inyección de fluido hidráulico - una afección muy grave que a menudo provoca la amputación del miembro afectado y a veces la muerte. Se examinó al técnico y se determinó que no hubo inyección hidráulica, por lo que fue dado de alta después de haber recibido únicamente los primeros auxilios.

Resultado del golpe después
de recibidos los primeros
auxilios
