Desprendimiento parcial de la puerta abatible de un almacén

Alerta QSE

Código No Conformidad asociada: NC2017000872

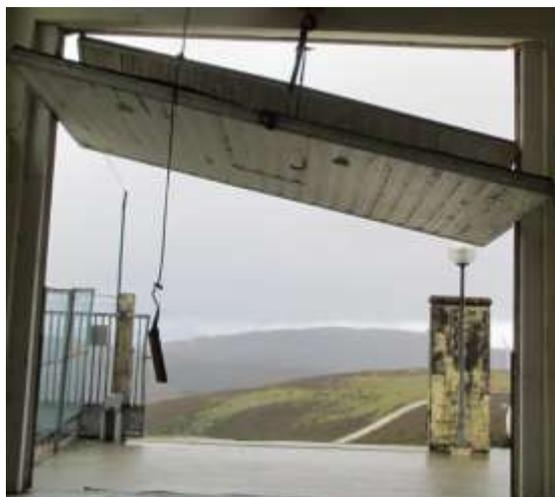
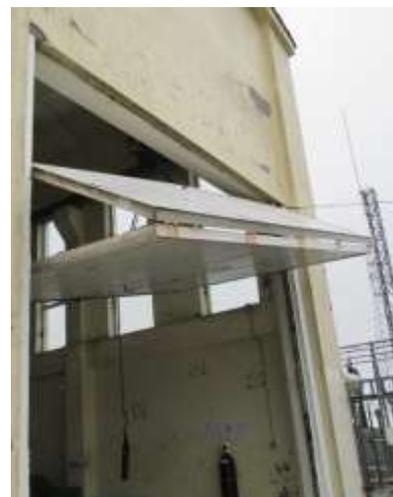
Durante la apertura de la puerta abatible de un almacén de parque se produjo la rotura de una de las bisagras de sujeción y en consecuencia el desprendimiento parcial de la puerta sin llegar a salirse de los raíles. No hubo daños personales ni materiales.

- Establecer un programa de mantenimiento periódico de las puertas abatibles que contemple la verificación del estado general del mecanismo de apertura (bisagras, contrapesos, sirgas,...).
- Las puertas abatibles deben disponer de un sistema de retención en posición abierta que evite su desprendimiento intempestivo en caso de fallo mecánico de alguno de los componentes del mecanismo de apertura.
- No realizar maniobras de carga-descarga de vehículos en la proyección vertical de las puertas abatibles.
