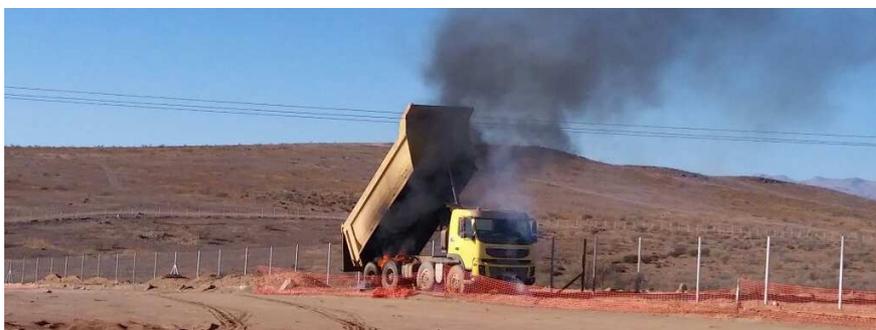
El 26 de abril de 2016, durante las obras de construcción de una planta solar de Acciona Energía, un camión volquete ardió completamente como resultado de una descarga eléctrica por contacto de la parte superior del volquete con una de las fases de una línea aérea de 23 kV. El contacto se produjo cuando el camión se movía con el volquete levantado para completar la descarga. El fuego alcanzó el compartimento del motor y los neumáticos, así como otros materiales combustibles, incluido el gasóleo, aceite del motor y fluidos hidráulicos para la dirección, frenos, etc. Una cantidad no especificada de estos productos derivados del petróleo se derramó en el suelo durante el incendio, produciendo localmente una capa superficial de suelo contaminado.

El conductor del camión fue alertado por el ruido de la descarga eléctrica y la explosión de los neumáticos y saltó de la cabina inmediatamente. No se vio afectado por la descarga eléctrica ni por el posterior incendio, pero tuvo que ser trasladado al hospital para un examen médico y posterior tratamiento para la ansiedad y el estrés post-traumático, con la pérdida de siete días hábiles de trabajo. En estos momentos está completamente recuperado.

- Comprobar cualquier trabajo actual bajo una línea aérea de alta tensión y verificar la presencia de una estructura marco que evite cualquier contacto. Si no hay ningún sistema de protección, detener el trabajo inmediatamente.
