ZAVRŠNO IZVJEŠĆE

Monitoring šišmiša na vjetroelektrani Jelinak od lipnja do listopada 2022.

Zagreb, travanj 2023.

Projekt	Monitoring šišmiša na vjetroelektrani Jelinak od lipnja do listopada 2022.
Vrsta dokumentacije	Završno izvješće
Naručitelj	Vjetroelektrana Jelinak d.o.o.
Brojevi ugovora	1569-22 (Oikon d.o.o.) OIE-06-06-2022 (Supernatural d.o.o.)
Voditeljica projekta	Mirna Mazija, dipl. ing. biol. (Supernatural d.o.o.)
Koordinatorica projekta	Marta Renje, mag. oecol. (Oikon d.o.o.)
Članovi stručnog tima	Oikon d.o.o. Marta Renje, mag. oecol. Petra Patačko, mag. oecol. Supernatural d.o.o. Mirna Mazija, dipl. ing. biol. Stjepan Renje, mag. oecol. Tea Hutten, mag. biol. exp.
Tehnička podrška	Dora Čuljak, mag. biol. exp. (Oikon d.o.o.) Leo Hrs, mag. oecol. et prot. nat. (Oikon d.o.o.) Borut Benčina (Udruga za zaštitu šišmiša Tragus) Zlatan Trokić (Klub istraživača Liberati) Ivica Farkaš (ProSilva d.o.o.) Krešimir Petrač (ProSilva d.o.o.) Luce Pavin Marija Trkulja Dora Kralj, student Mia Jakopović, student Danijel Kvakon, student

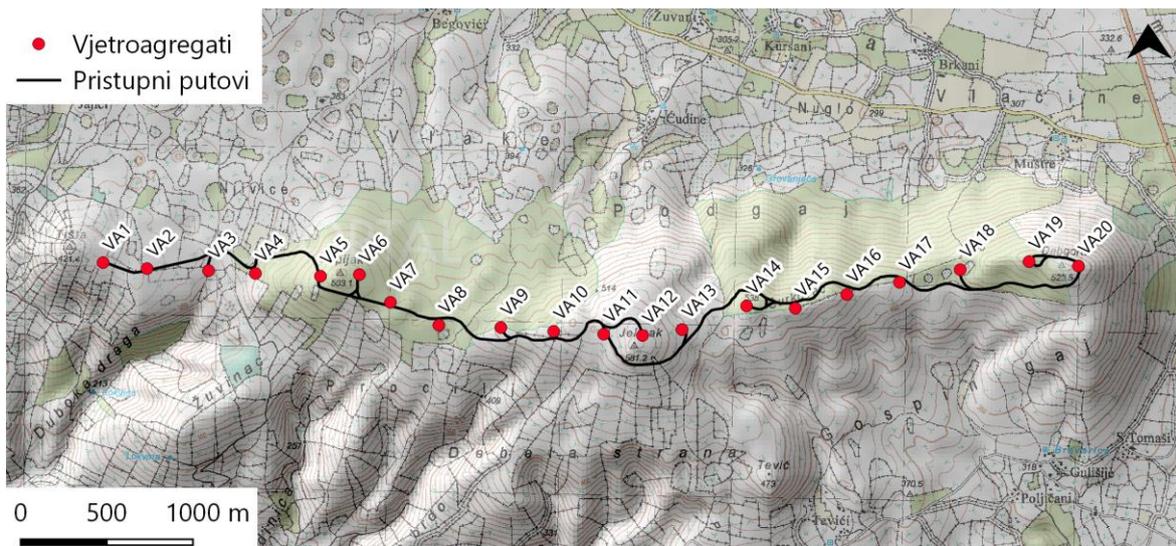
Slika 1-2 Raspored vjetroagregata

Vjetroelektrana se sastoji od 20 vjetroagregata (VA), smještenih uz pristupnu cestu (Slika 1-2). Svaki vjetroagregat se sastoji od stupa visokog 80 m, gondole na vrhu stupa i lopatica spojenih na gondolu. Promjer lopatica je 82 m.

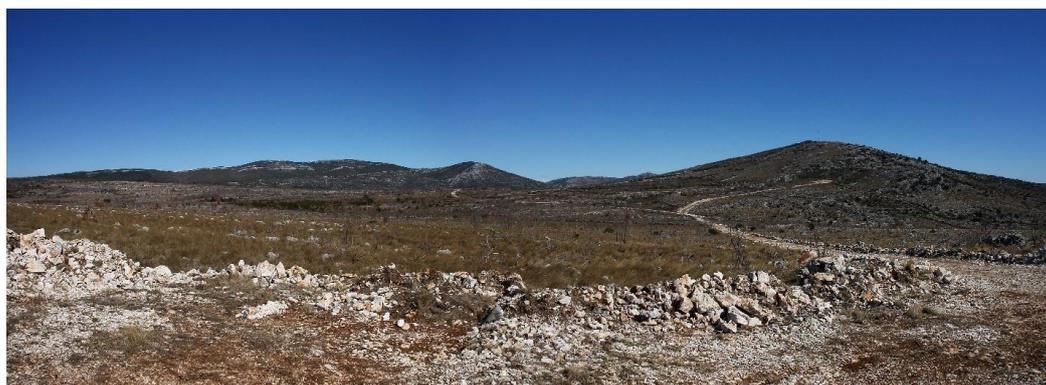
Slika 1-3 Tipično stanište na području vjetroelektrane

VE Jelinak se nalazi na brdovitom terenu, oko vrhova Tišta (421,4 m), Šupljak (503,1 m), Dabgora (523,5 m) i Veliki Jelinak (581,2 m). Prevladavajuća staništa na području vjetroelektrane su istočnojadranski submediteranski kamenjarski pašnjaci u sukcesiji (Slika 1-3). Druga prisutna staništa su termofilne listopadne makije medunca (*Quercus pubescens*) i obradive površine (dominantno maslinici).

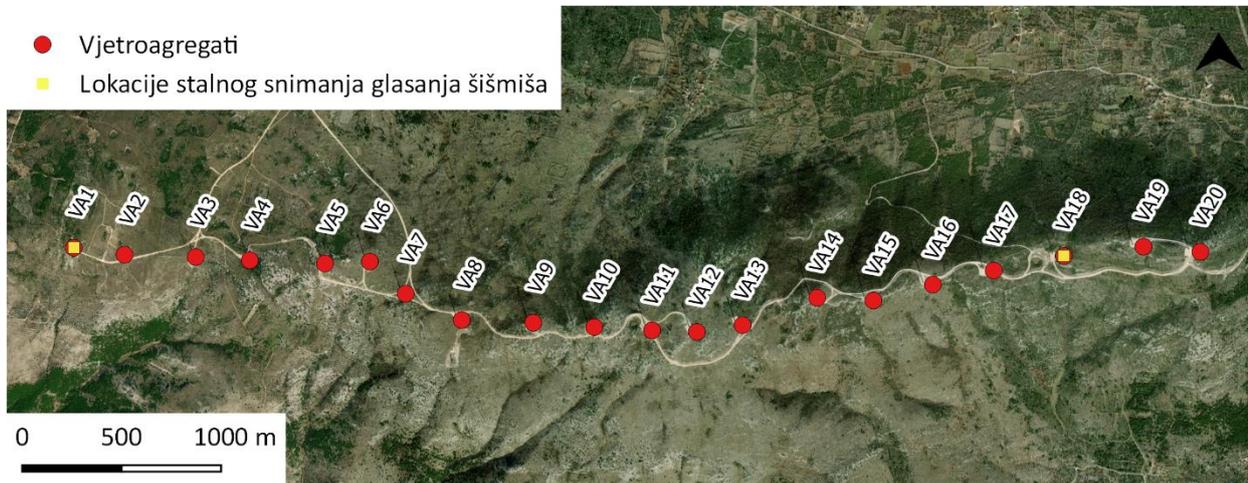
Slika 2-1 Lokacije stalnog snimanja glasanja šišmiša (Izvor podloge: Bing Maps)

Kontinuirano snimanje glasanja šišmiša je provedeno kako bi se utvrdila razina aktivnosti šišmiša tijekom dužeg razdoblja. Oprema za praćenje je postavljena uz vjetroagregate definirane projektnim zadatkom, po jedan set na svakom kraju prostora vjetroelektrane, na VA3 i na VA18 (Slika 2-1). Na VA18 je glasanje šišmiša praćeno i tijekom prijašnjih programa praćenja, dok je drugi detektor premješten s lokacije VA1 na lokaciju VA3 zbog kontinuirano povećane razine smrtnosti uz taj vjetroagregat.

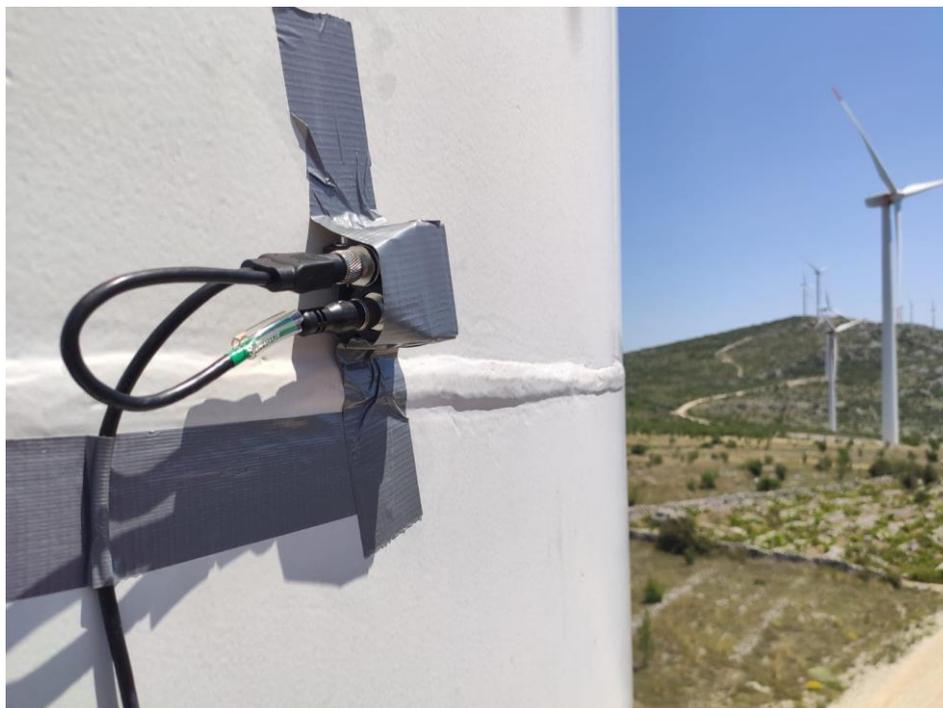
Glasanje šišmiša je snimano ultrazvučnim detektorima *Elekon BATLOGGER WE X2*, specijaliziranim za praćenje na vjetroelektranama. Na obje lokacije su mikrofoni postavljeni na 15 m visine, na sam stup vjetroagregata. Pričvršćeni su konstrukcijskim ljepilom i trakom (Slika 2-2). Kabeli mikrofona su također konstrukcijskim ljepilom pričvršćeni uz stup kako ih jak vjetar ne bi istrgnuo. Uređaji za snimanje su smješteni u unutrašnjosti stupa.

Slika 2-2 Mikrofon ultrazvučnog detektora *Elekon BATLOGGER WE X2* postavljen na visini od 15 m

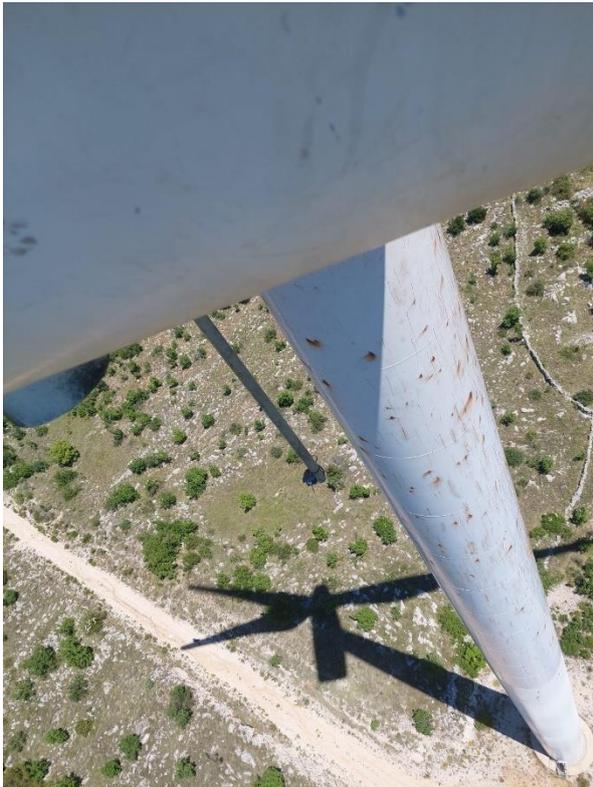
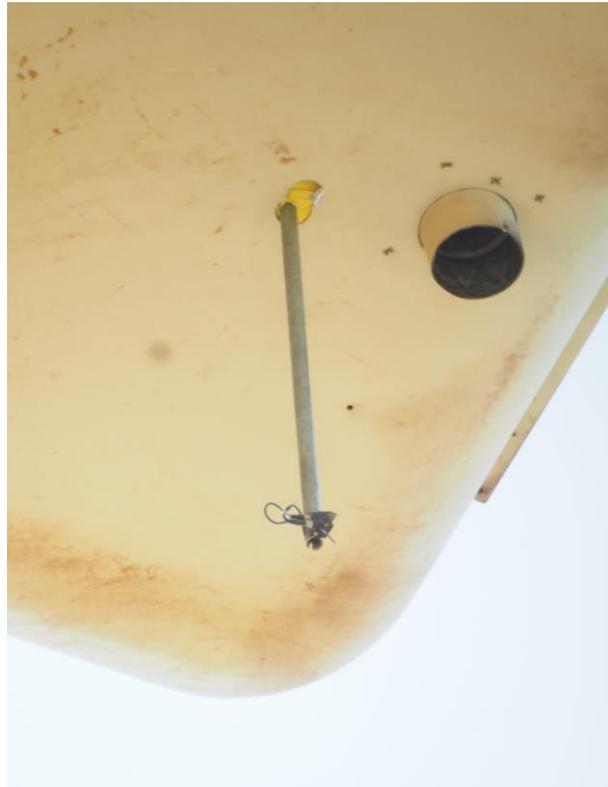
Dodatni mikrofon je postavljen na VA3 na visini gondole vjetroagregata, kako bi se prikupilo više podataka o aktivnosti šišmiši u zoni rotacije lopatica. Pričvršćen je na metalnu cijev ispod gondole (Slika 2-3). Kabel je do uređaja za snimanje provučen kroz unutrašnji prostor stupa.

Slika 2-3 Mikrofon ultrazvučnog detektora *Elektron BATLOGGER WE X2* postavljen ispod gondole (Fotografije: Vjetroelektrana Jelinak d.o.o.)

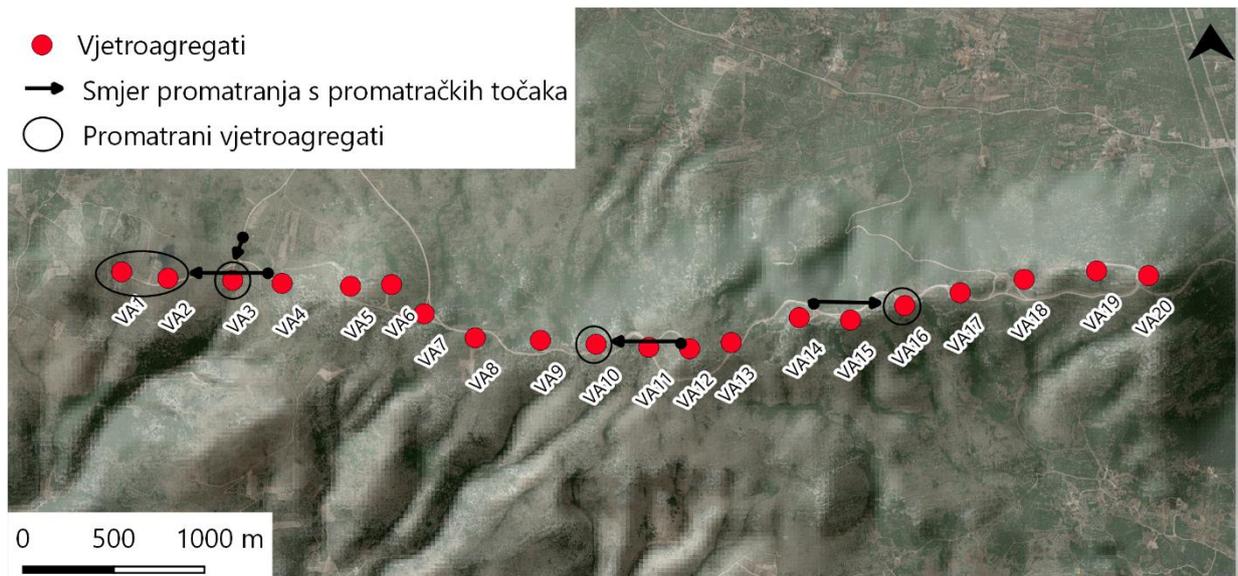
Slika 2-4 Smjer pogleda i ciljevi vizualnog praćenja (Izvor podloge: Bing Maps)

Za vizualno praćenje je odabrano pet vjetroagregata: VA1, VA2, VA3, VA10 i VA16 (Slika 2-4). Ključni čimbenici pri odabiru bili su da se promatra vjetroagregate s natprosječnom razinom smrtnosti zabilježenom u prethodnoj godini praćenja te da su oni smješteni na različitim dijelovima vjetroelektrane.

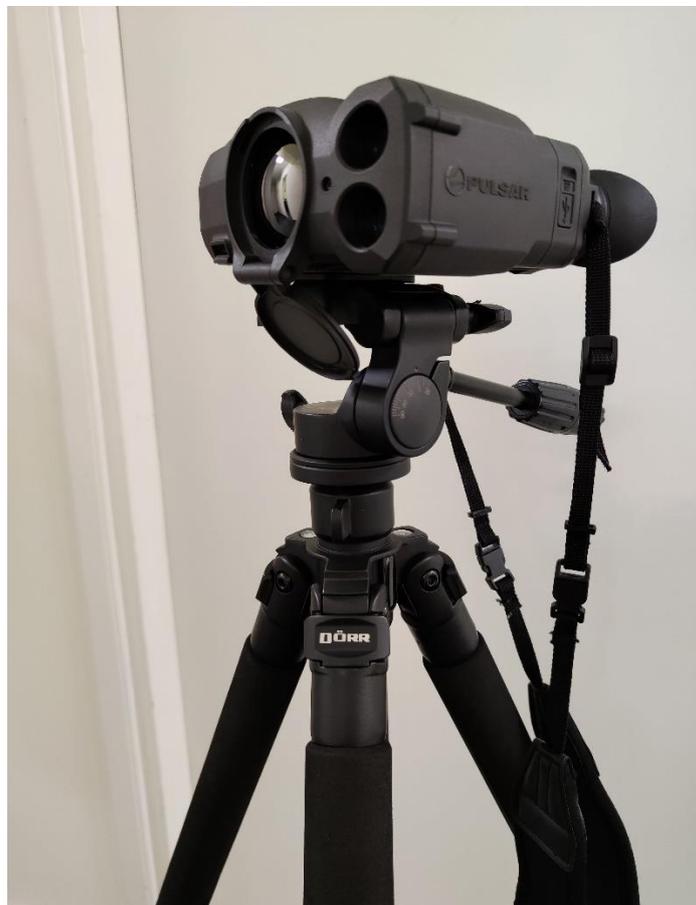
Za vizualno praćenje na terenu korištene su kamere *Pulsar Accolade LRF XP50* postavljene na stativ (Slika 2-5). Kamere su namještene tako da je u kadru vidljiv cijeli prostor rotacije lopatica. U jednom kadru su zajedno bili VA1 i VA2 (promatrani s iste promatračke točke), dok su VA3, VA10 i VA16 promatrani svaki s druge lokacije (Tablica 2-2).

Slika 2-5 Termovizijska kamera *Accolade LRF XP50* na stativu

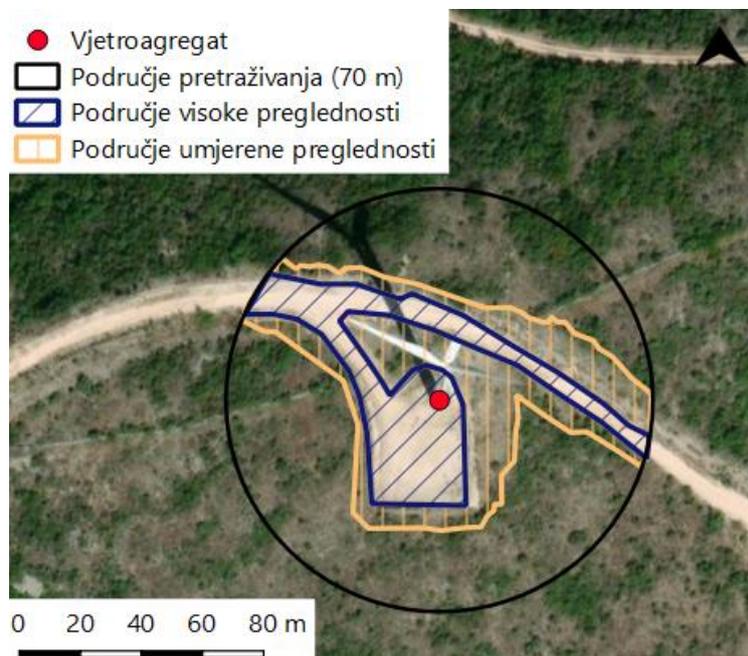
Slika 2-6 Primjer područja pretraživanja (Izvor podloge: Bing Maps)

Pretraživanje je obuhvatilo sva dostupna područja dobre preglednosti unutar radijusa od 70 m od stupa VA (Slika 2-6; Prilog II). Ta područja uključuju: **1**) površine visoke preglednosti – lako dostupna područja bez vegetacije (Slika 2-7); i **2**) površine umjerene preglednosti – dostupna područja prekrivena niskom vegetacijom. Nepristupačne površine i one loše preglednosti poput teško prohodnog terena i površina pod gustom i visokom vegetacijom nisu pretraživane.

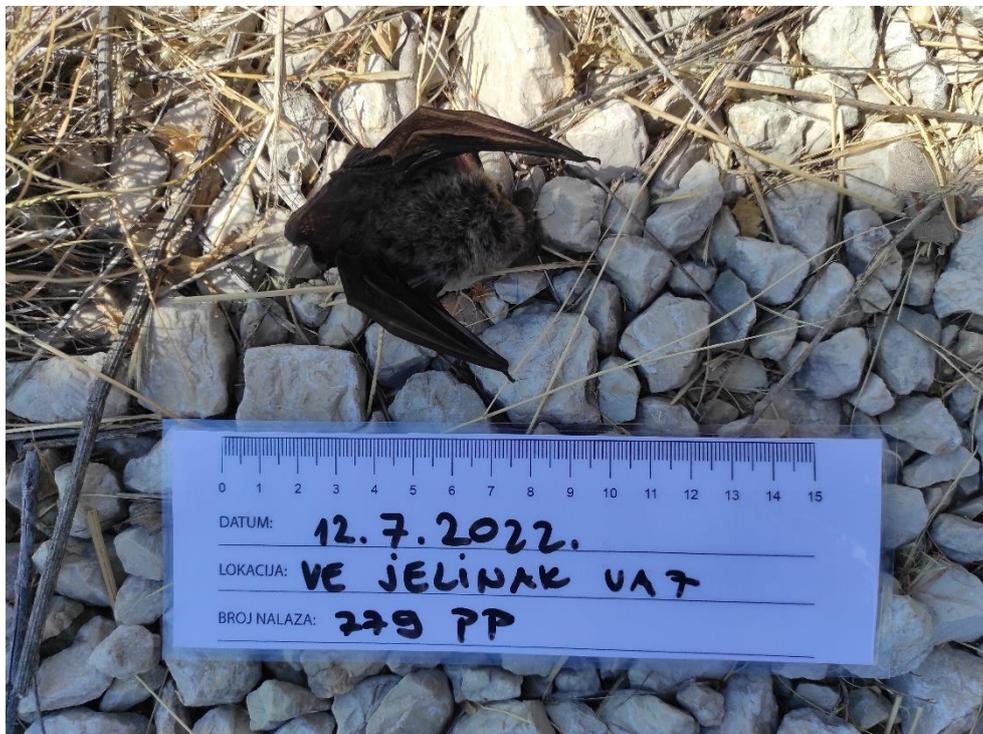
Slika 2-8 Primjer fotodokumentacije stradale jedinke šišmiša

Pronađene stradale jedinke su fotografirane (Slika 2-8) te je njihova lokacija pronalaska zabilježena GPS uređajem. Pregledane su kako bi im se odredila vrsta te spol, dob, stanje i ozljede (ako je moguće). Svi podaci su upisani u terenski obrazac.

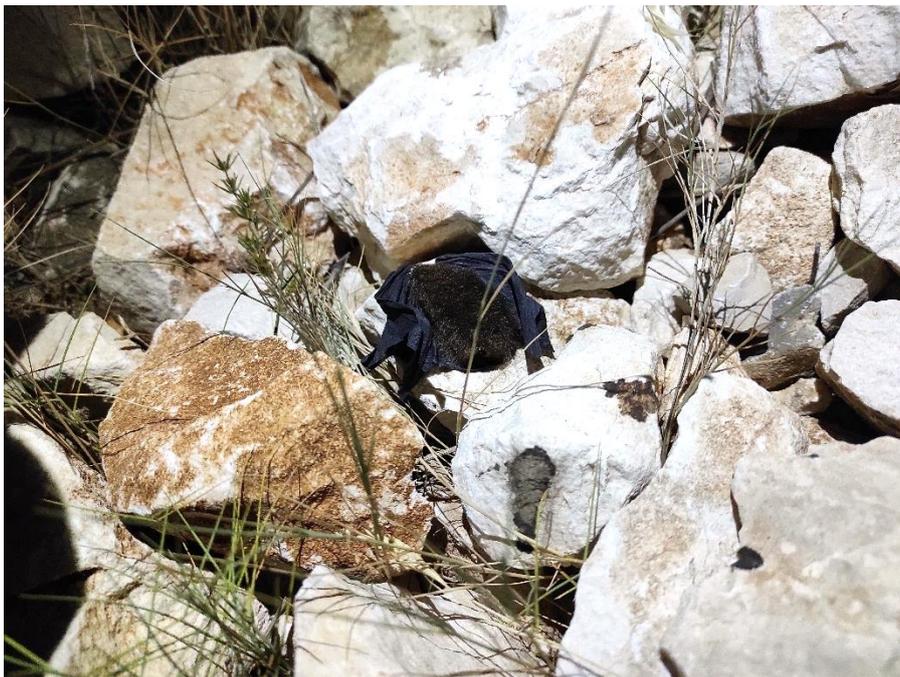
Slika 2-9 Primjer umjetne zamjene za lešinu šišmiša

Ispitivanje je ponovljeno s drugim timom pretraživača tijekom 1. i 2. srpnja, ovaj put s umjetnim zamjena za lešine šišmiša (Slika 2-9). Umjetne lešine su omogućile manju stopu nestanka postavljenih lešina tj. veći uzorak. Trideset zamjena za lešine je postavljeno na vjetroelektrani 30. lipnja, nakon čega je provedeno redovito pretraživanje. Rezultati su prikazani u poglavlju 3.4.

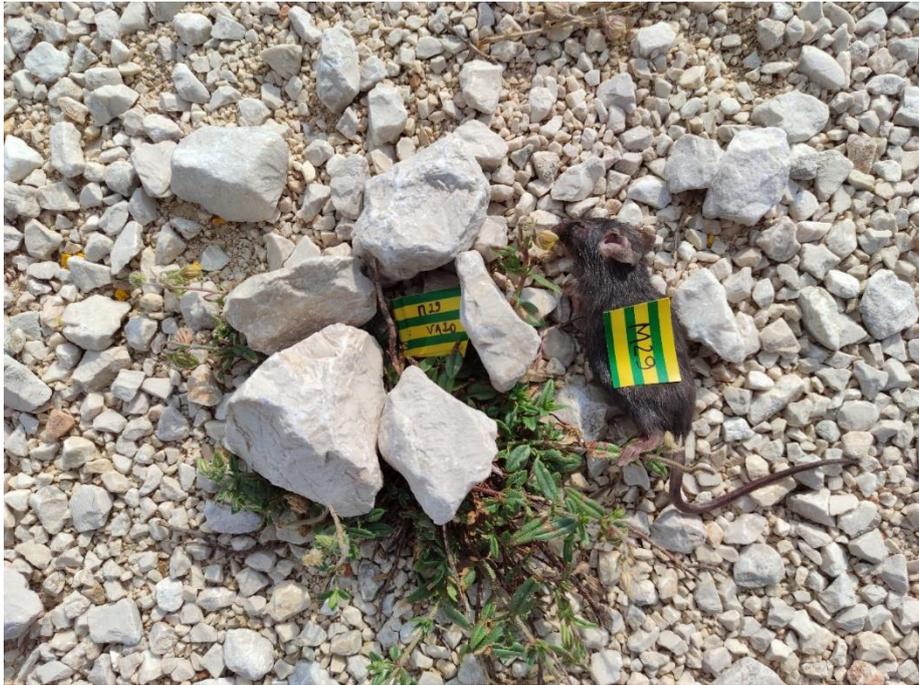
Slika 2-10 Primjer lešine miša s oznakom za ispitivanje postojanosti lešina

Ispitivanje je provedeno od 15. lipnja do 24. lipnja. Ukupno je korišteno 30 odmrznutih lešina miševa, kao zamjena za šišmiše. Postavljeni su na području vjetroelektrane 15. lipnja. Uz svaki VA je postavljeno 0-3 lešine. Broj lešina kod svakog VA je određen korištenjem generatora nasumičnih brojeva (zadana vrijednost 0-3). Nasumično su postavljeni unutar radijusa od 70 m od stupa VA. Lokacije svake postavljene lešine je zabilježena GPS uređajem te je svaka označena trakom s jedinstvenim kodom. Ispod ili pokraj svake lešine je postavljena oznaka s istim kodom (Slika 2-10). Na taj način je bilo moguće pratiti je li lešina zaista nestala s mjesta postavljanja, a i lešinu koja bi bila premještena je bilo moguće povezati s izvornim mjestom postavljanja. Sve lešine su postavljene popodne te su onda praćene kroz devet uzastopnih dana svako jutro. Kad je neka lešina nestala, oznaka je pronađena i uklonjena s terena. Rezultati su prikazani u poglavlju 3.5.

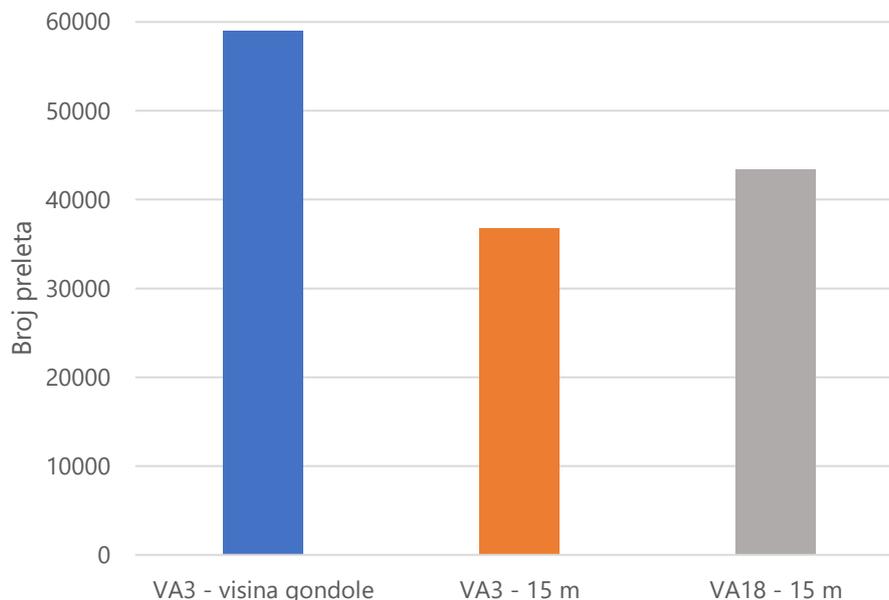
Slika 3-1 Ukupni broj preleta šišmiša na stacionarnim točkama

Najveći broj preleta šišmiša je zabilježen na visini gondole na VA3, ukupno 58.985 preleta (Slika 3-1). Pojam *prelet* se odnosi na pojedinu snimku glasanja zabilježenu ultrazvučnim detektorom, koja može sadržavati više signala jedne jedinke. U lipnju je na toj lokaciji zabilježeno 2.468 preleta, u srpnju 28.160, u kolovozu 25.096, u rujnu 1.995 te 1.266 preleta u listopadu. (Slika 3-2).

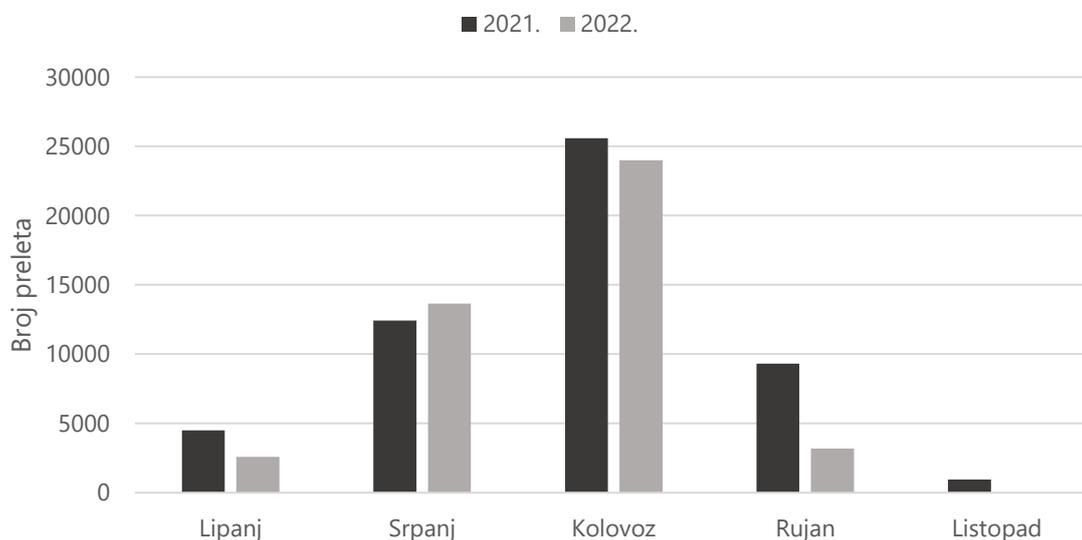
Slika 3-3 Usporedba ukupne zabilježene razine aktivnosti šišmiša na lokaciji VA18 tijekom 2021. i 2022. godine

Na lokaciji VA 18 (15 m visine) je zabilježeno ukupno 43.425 preleta šišmiša, što je više nego na VA13 na istoj visini. Od toga je 2.591 prelet zabilježen u lipnju, 13.652 u srpnju, 24.001 u kolovozu i 3.181 u rujnu. U listopadu nije zabilježena aktivnost šišmiša. Rezultati su slični onima iz 2021. godine (52.760), uz nešto više preleta u lipnju, a manje preleta u ostalim mjesecima (Slika 3-3).

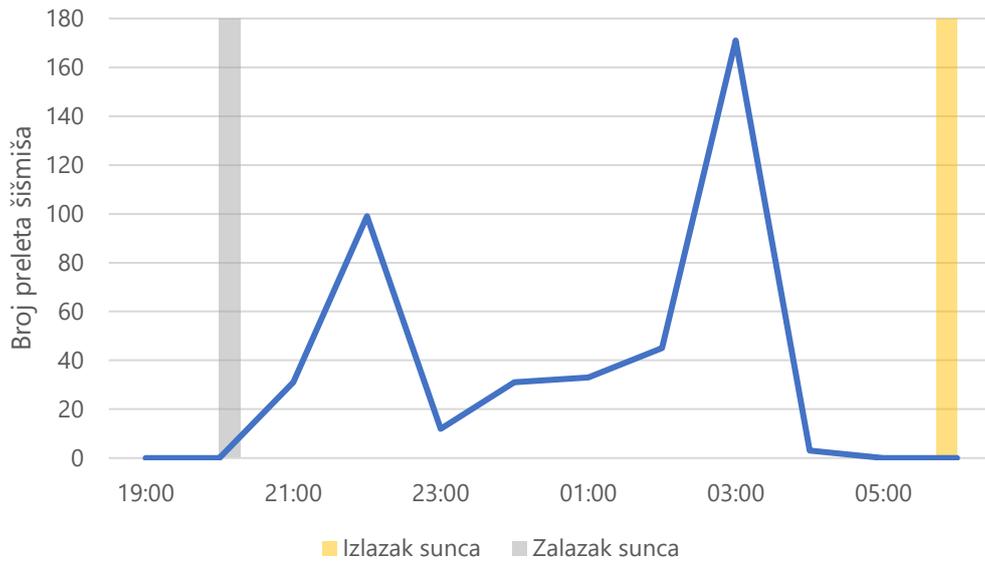
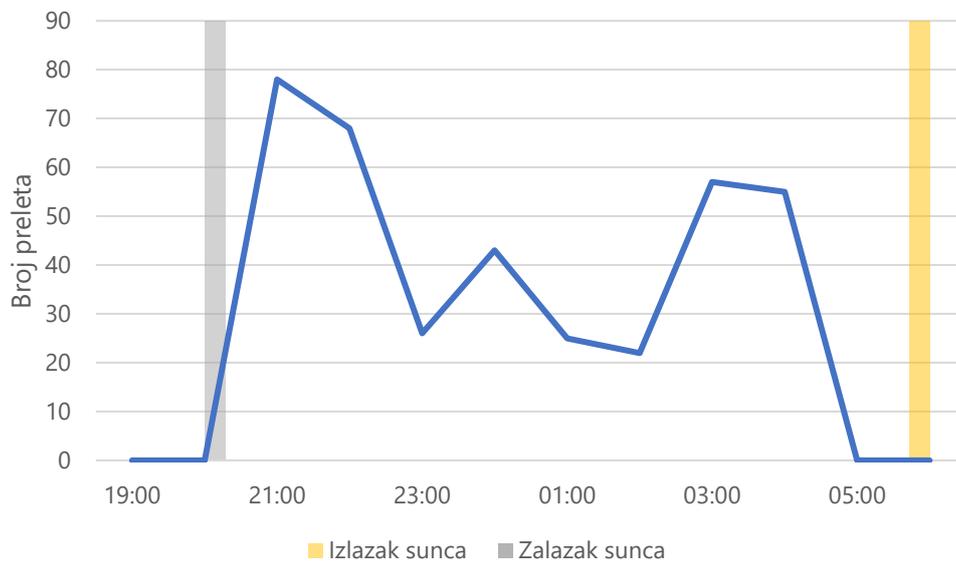
Kod VA18, u lipnju su zabilježena dva izražena vrhunca tijekom noći, jedan otprilike dva sata nakon zalaska sunca te drugi otprilike dva sata prije izlaska sunca (Slika 3-4 i Slika 3-5).

Slika 3-4 Broj preleta šišmiša tijekom noći za 19. lipnja 2022. na VA18

Slika 3-5 Broj preleta šišmiša tijekom noći za 30. lipnja 2022. na VA18

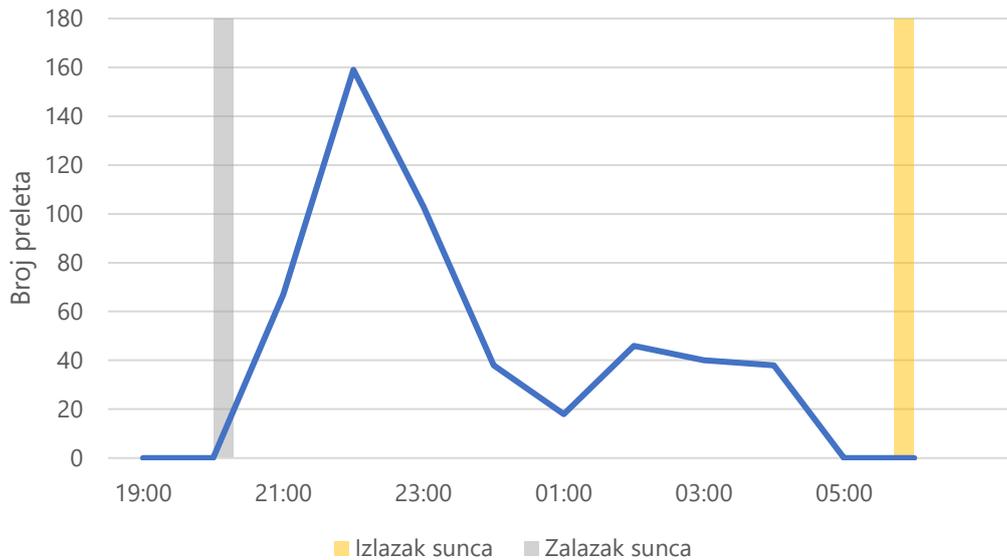
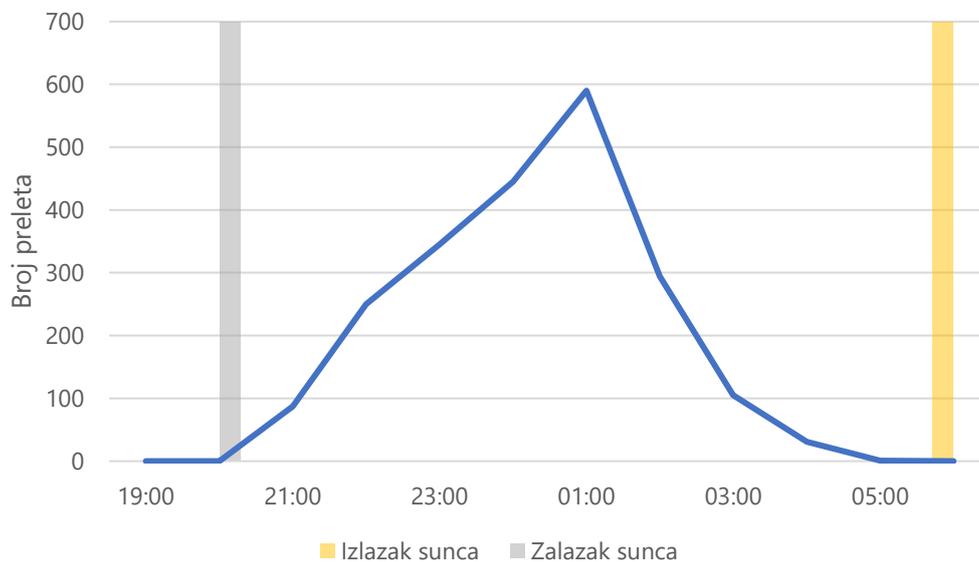
U srpnju je drugi vrhunac bio manje izražen u odnosu na prvi ili čak odsutan. Većina aktivnosti je zabilježena značajno kasnije nakon zalaska sunca (Slika 3-6 i Slika 3-7).

Slika 3-6 Broj preleta šišmiša tijekom noći za 16. srpnja 2022. na VA18

Slika 3-7 Broj preleta šišmiša tijekom noći za 29. srpnja 2022. na VA18

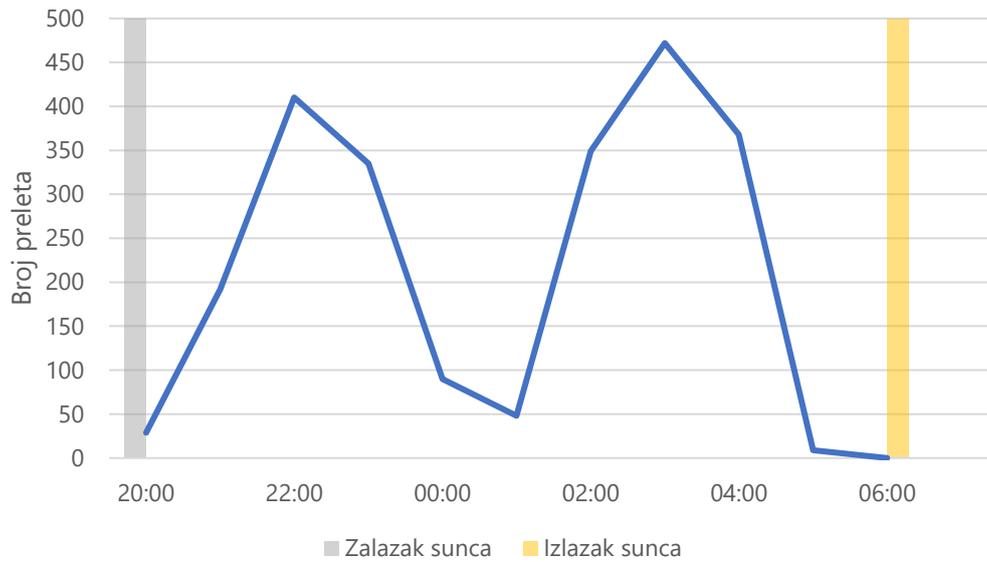
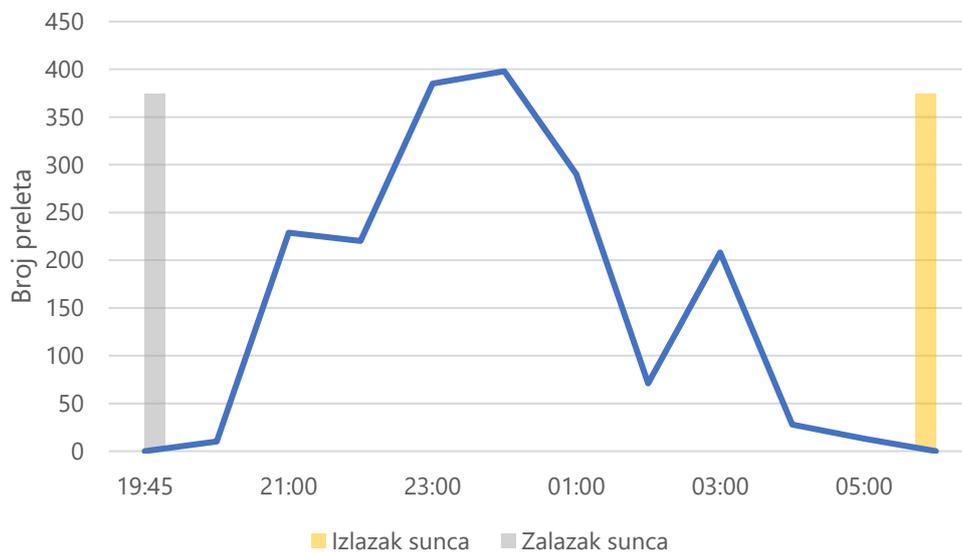
U kolovozu su ponovo uočljiva dva vrhunca. Od noći do noći, dolazi do razlike u tome koji je izraženiji (Slika 3-8 i Slika 3-9).

Slika 3-8 Broj preleta šišmiša tijekom noći za 12. kolovoza 2022. na VA18

Slika 3-9 Broj preleta šišmiša tijekom noći za 25. kolovoza 2022. na VA18

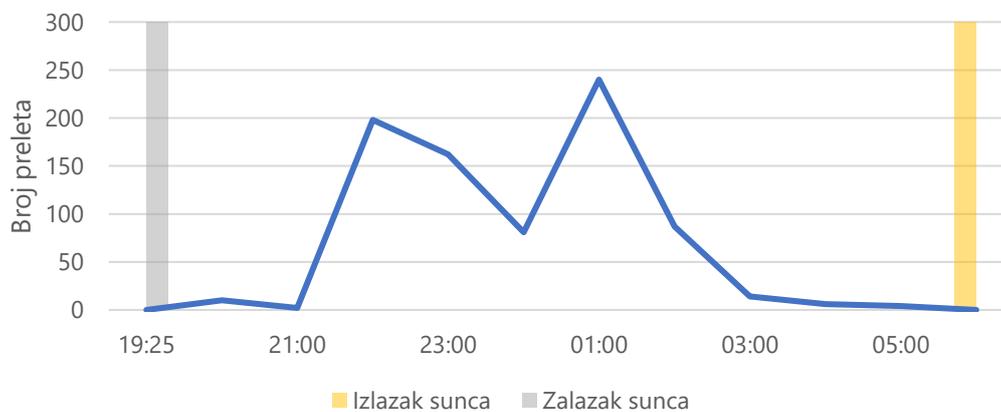
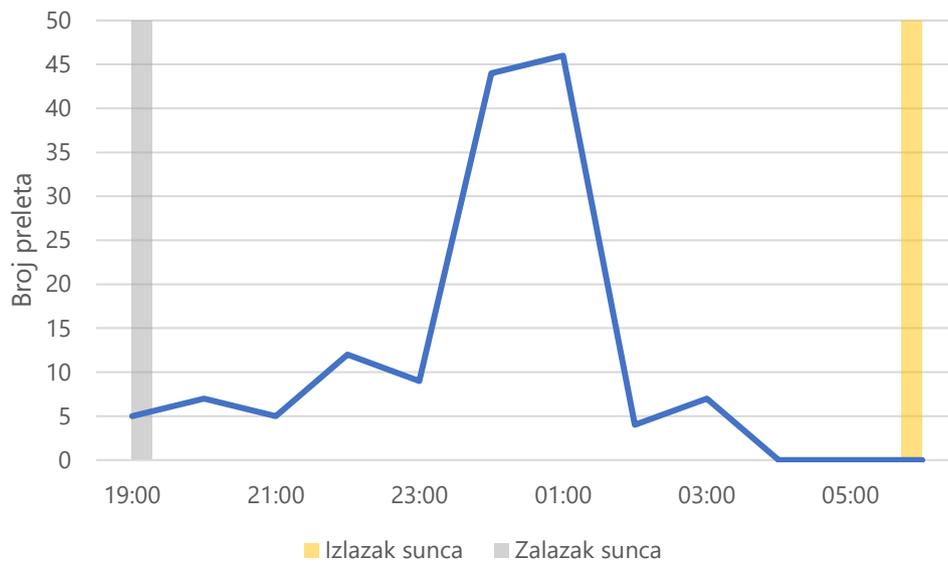
U rujnu je tijekom većine noći zabilježen samo jedan izraženi vrhunac aktivnosti (Slika 3-11), ponekad s kratkim padom (Slika 3-10).

Slika 3-10 Broj preleta šišmiša tijekom noći za 6. rujna 2022. na VA18

Slika 3-11 Broj preleta šišmiša tijekom noći za 18. rujna 2022. na VA18

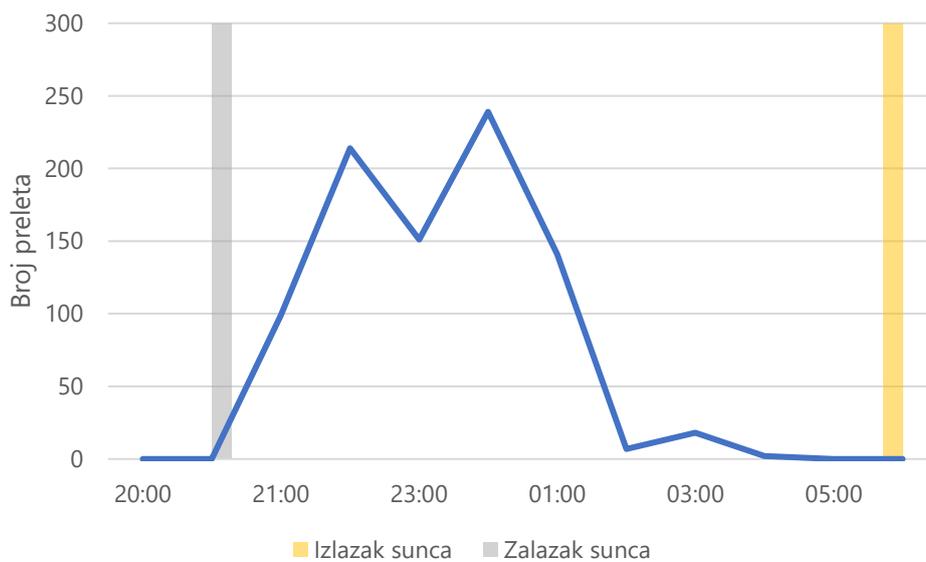
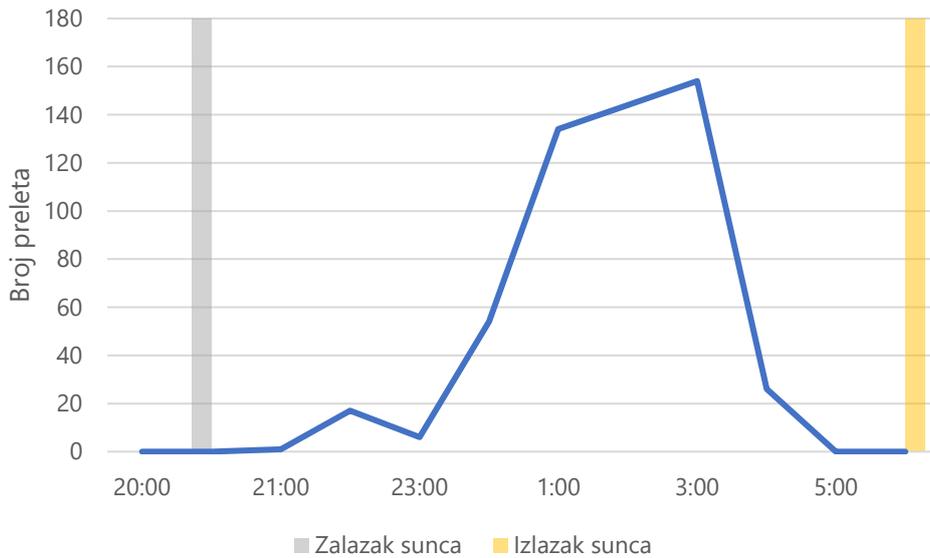
Podaci o razini aktivnosti na lokaciji VA3 nemaju izražen vrhunac navečer i ujutro kao kod VA18, već se primjećuje jedinstven vrhunac koji se pojavljuje ili rano ili kasno tijekom noći (Slika 3-12 i Slika 3-13).

Slika 3-12 Broj preleta šišmiša tijekom noći za 24. lipnja 2022. na VA3

Slika 3-13 Broj preleta šišmiša tijekom noći za 26. lipnja 2022. na VA3

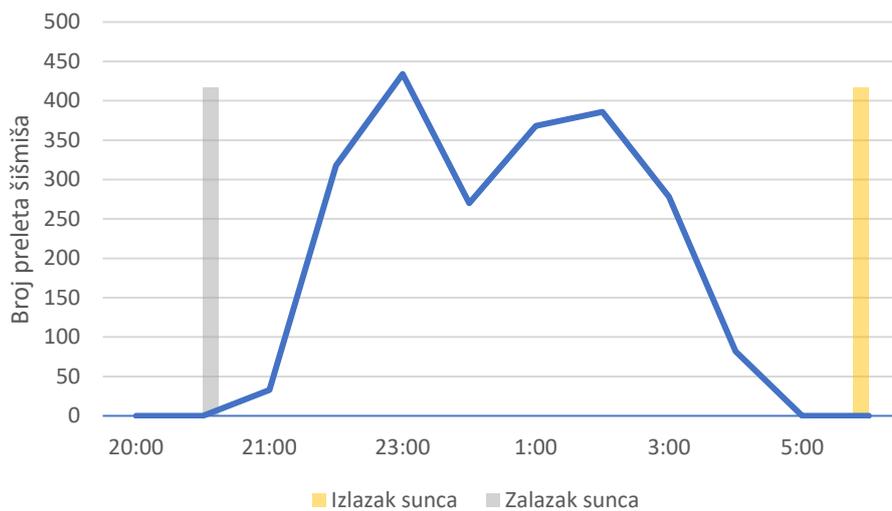
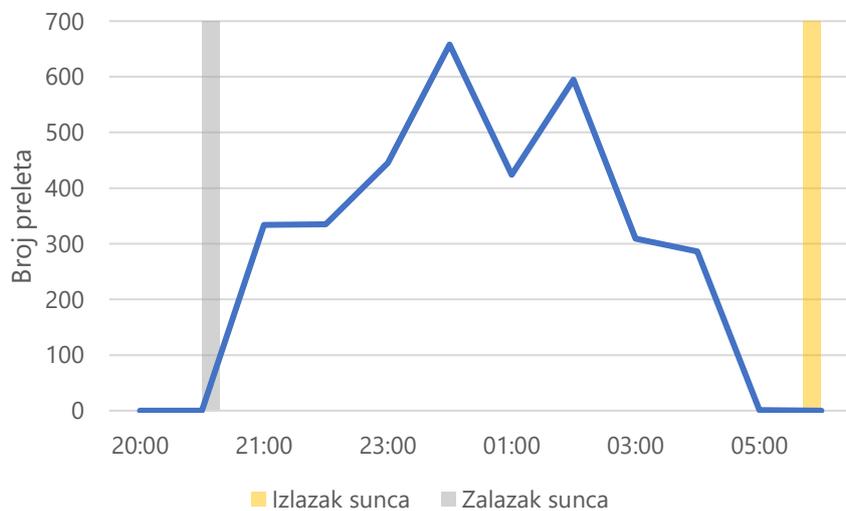
U srpnju je na VA3 ukupna razina aktivnosti šišmiša bila jako velika, a većina je zabilježena sredinom noći (Slika 3-14 i Slika 3-15).

Slika 3-14 Broj preleta šišmiša tijekom noći za 2. srpnja 2022. na VA3

Slika 3-15 Broj preleta šišmiša tijekom noći za 24. srpnja 2022. na VA3

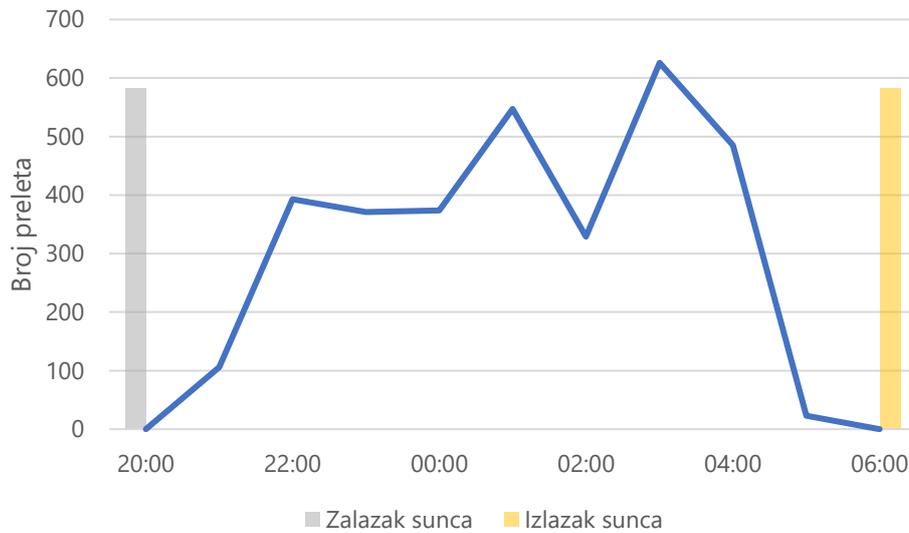
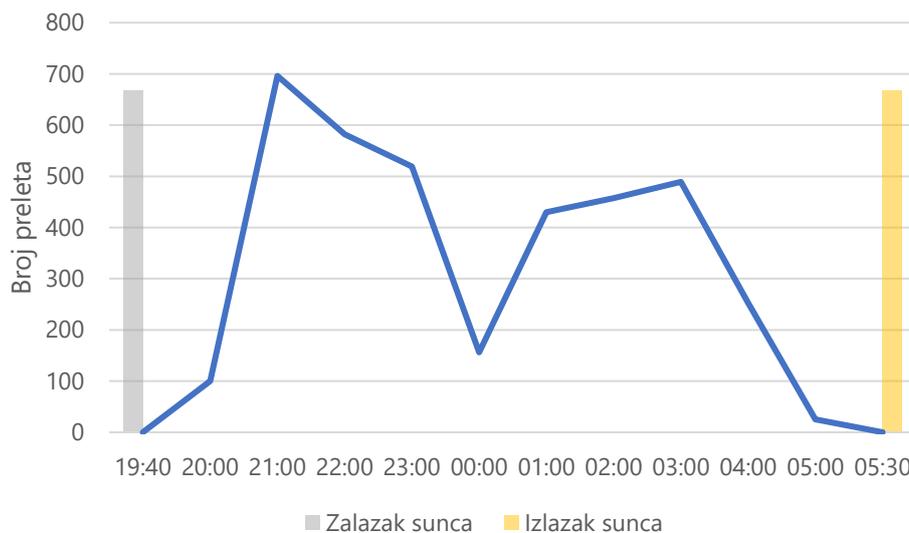
Početak kolovoza je zabilježen sličan obrazac aktivnosti kao u srpnju. Razina aktivnosti naglo je rasla nakon zalaska sunca te je ostala visoka kroz cijelu noć (Slika 3-16). Kasnije u mjesecu je aktivnost bila raspoređena u dva odvojena vrhunca (Slika 3-17).

Slika 3-16 Broj preleta šišmiša tijekom noći za 2. kolovoza 2022. na VA3

Slika 3-17 Broj preleta šišmiša tijekom noći za 17. kolovoza 2022. na VA3

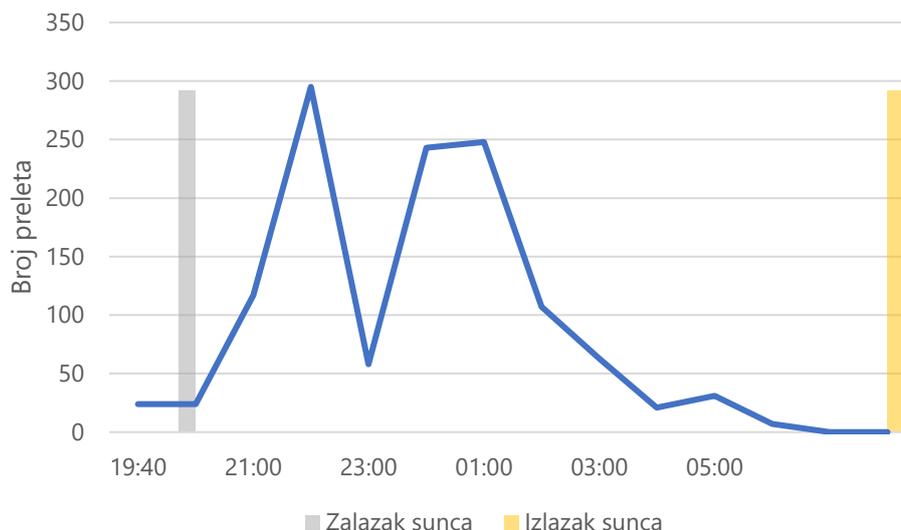
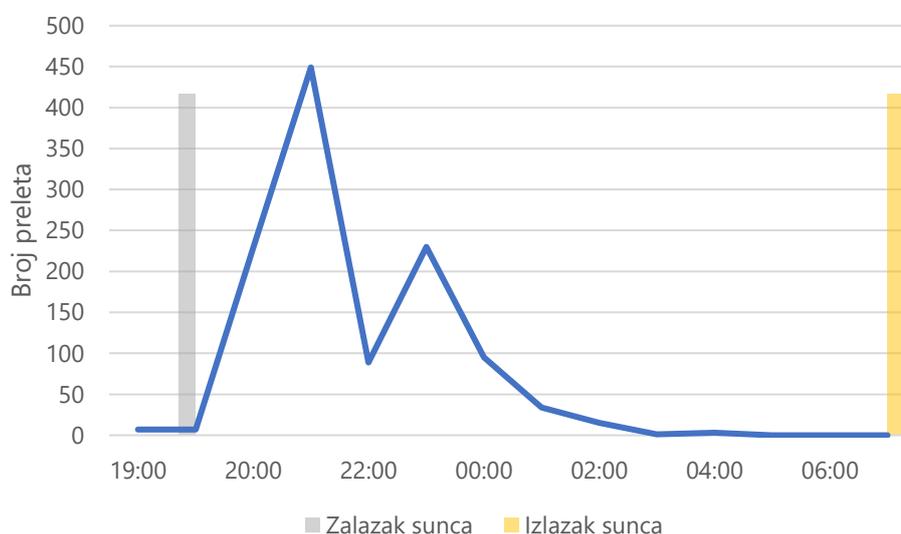
U rujnu je većina aktivnosti na VA3 zabilježena u prvoj polovici noći, uz oštar pad razine aktivnosti nakon prva dva sata nakon zalaska sunca (Slika 3-18 i Slika 3-19).

Slika 3-18 Broj preleta šišmiša tijekom noći za 3. rujna 2022. na VA3

Slika 3-19 Broj preleta šišmiša tijekom noći za 7. rujna 2022. na VA3

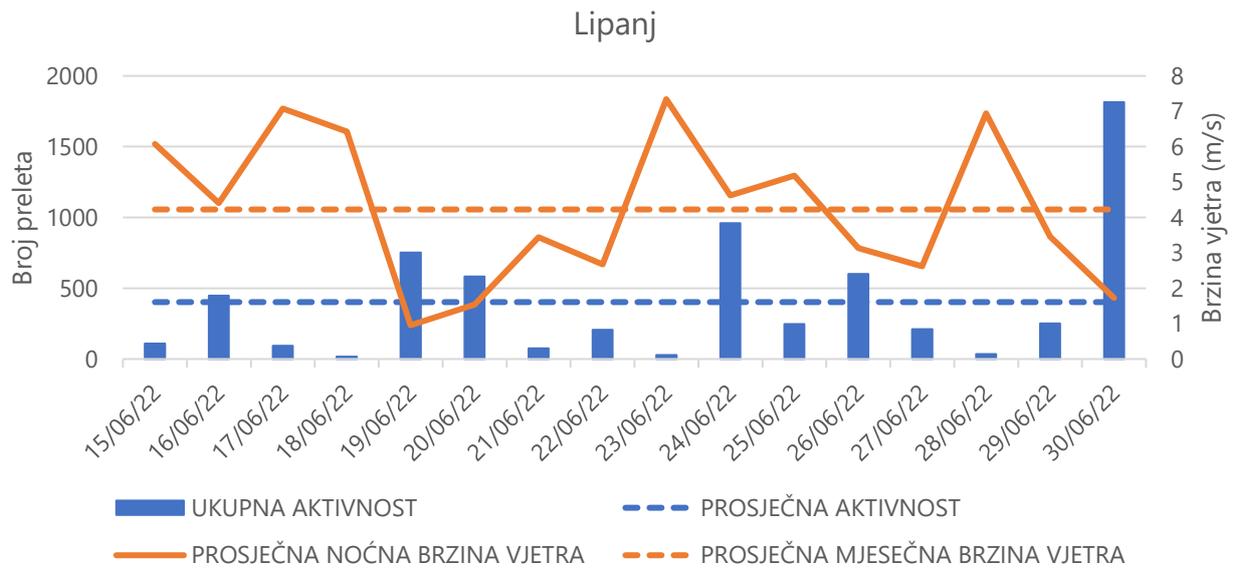
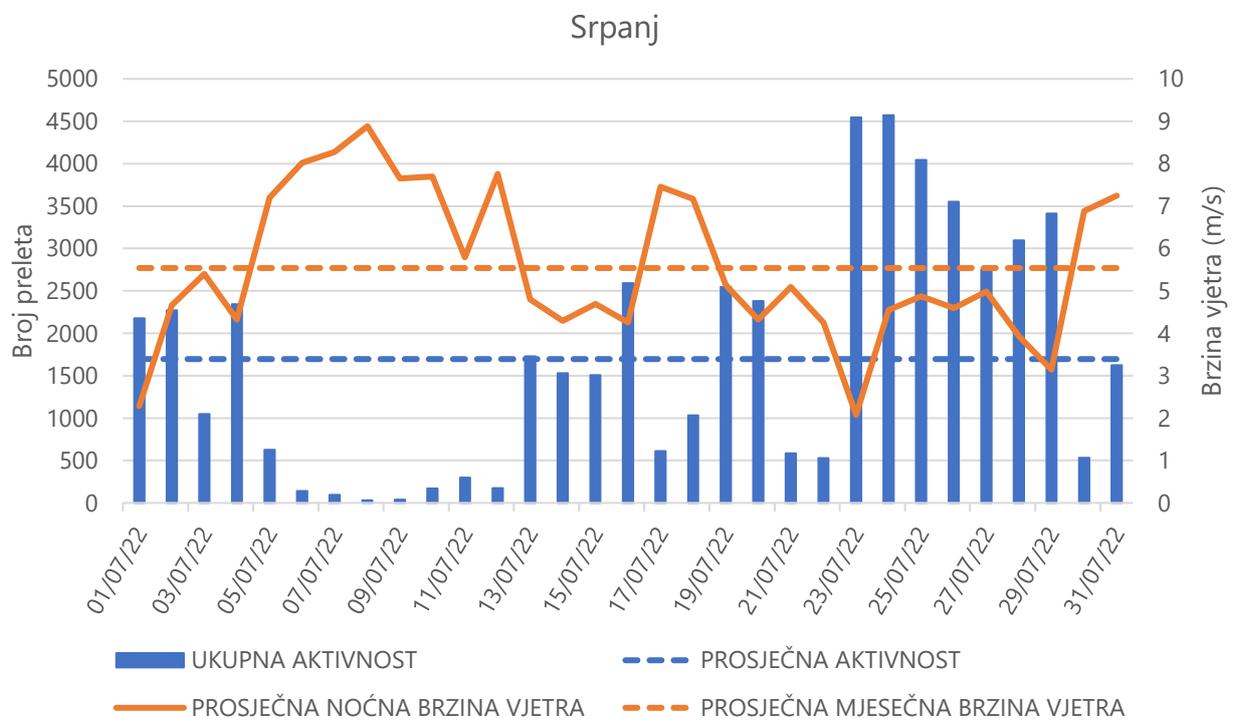
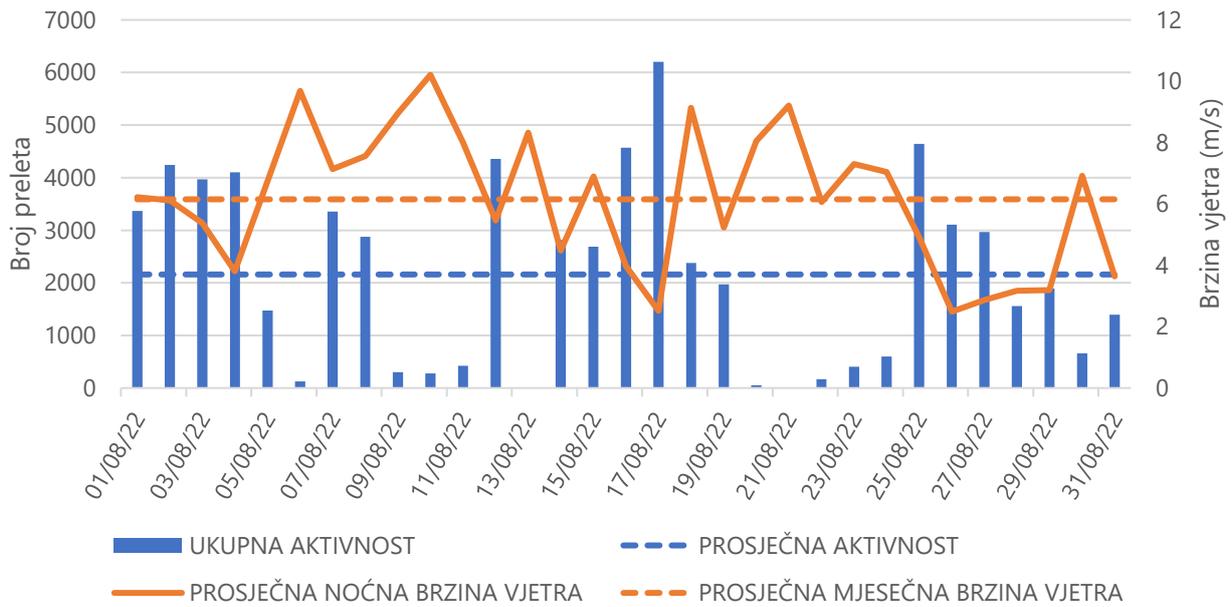
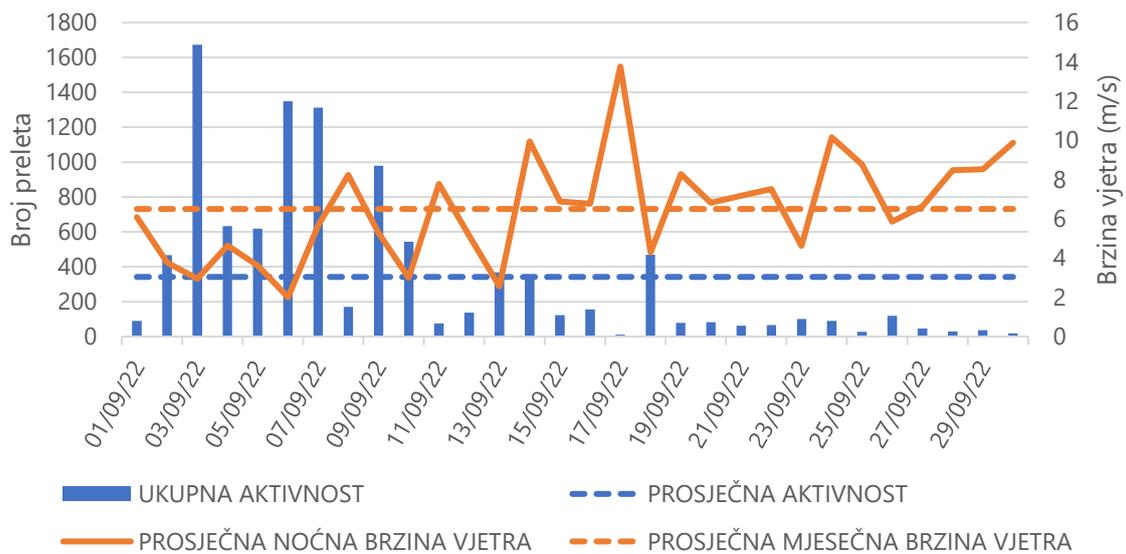
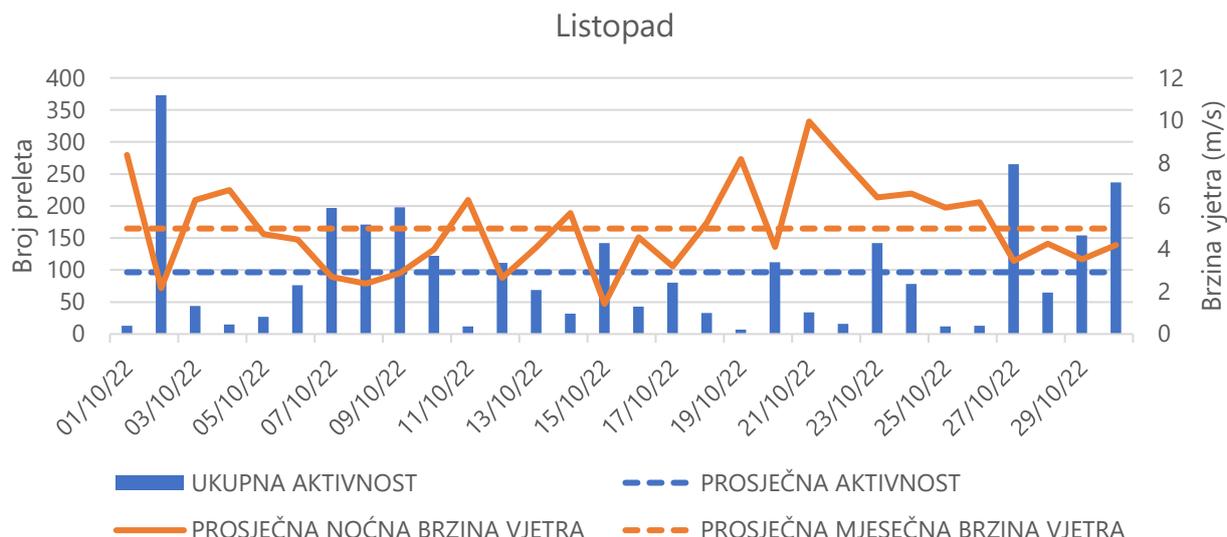
U kolovozu je najveća razina aktivnosti zabilježena 17., kad je bila i najniža izmjerena brzina vjetra. S rastom brzine vjetra došlo je i do opadanja razine aktivnosti šišmiša. U srpnju je najveća razina aktivnosti zabilježena 23. kad je bilo i najmanje vjetra, ali je jačanjem vjetra nakon tog dana razina aktivnosti ostala i dalje visoka. Mogući razlog tomu je što prosječna brzina uglavnom nije prelazila 5 m/s. Također je moguće da je ukupna razina aktivnosti porasla zbog većeg broja juvenilnih jedinki u tom razdoblju.

Slika 3-20 Ukupna aktivnost šišmiša po noći i prosječna brzina vjetra za lipanj, srpanj, kolovoz, rujn i listopad
