ZAVRŠNO IZVJEŠĆE

Monitoring šišmiša na vjetroelektrani Jelinak od lipnja do listopada 2022.

Zagreb, travanj 2023.

Projekt	Monitoring šišmiša na vjetroelektrani Jelinak od lipnja do listopada 2022.
Vrsta dokumentacije	Završno izvješće
Naručitelj	Vjetroelektrana Jelinak d.o.o.
Brojevi ugovora	1569-22 (Oikon d.o.o.) OIE-06-06-2022 (Supernatural d.o.o.)
Voditeljica projekta	Mirna Mazija, dipl. ing. biol. (Supernatural d.o.o.)
Koordinatorica projekta	Marta Renje, mag. oecol. (Oikon d.o.o.)
Članovi stručnog tima	Oikon d.o.o. Marta Renje, mag. oecol. Petra Patačko, mag. oecol. Supernatural d.o.o. Mirna Mazija, dipl. ing. biol. Stjepan Renje, mag. oecol. Tea Hutten, mag. biol. exp.
Tehnička podrška	Dora Čuljak, mag. biol. exp. (Oikon d.o.o.) Leo Hrs, mag. oecol. et prot. nat. (Oikon d.o.o.) Borut Benčina (Udruga za zaštitu šišmiša Tragus) Zlatan Trokić (Klub istraživača Liberati) Ivica Farkaš (ProSilva d.o.o.) Krešimir Petrač (ProSilva d.o.o.) Luce Pavin Marija Trkulja Dora Kralj, student Mia Jakopović, student Danijel Kvakon, student

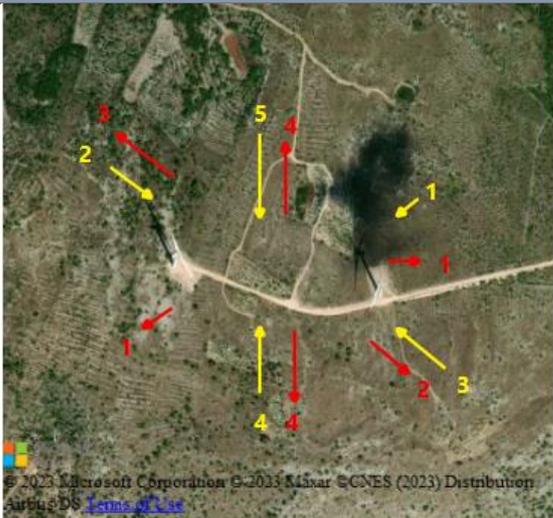
VA	OPAŽENI SMJER LETA (prema i od promatranih VA)	DOMINANTNI PRAVCI PRELETA (tanje linije = manje preleta)
VA1 i VA2

U većini slučajeva su šišmiši letjeli linearno uz VA, ali je u nekoliko slučajeva zabilježeno da kruže oko njih. Šišmiši su zabilježeni i da kruže oko lopatica vjetroagregata (dvaput na VA1 i VA2, jednom na VA3, VA10 i VA16), odnosno oko gondole (jednom na VA3) i stupa (dvaput na VA3). Može se zaključiti da šišmiši nisu najvećim dijelom u riziku od kolizije zbog toga što često kruže oko VA, već dok linearno lete uz VA, a VA3 je na najčešćoj ruti za takve prelete.

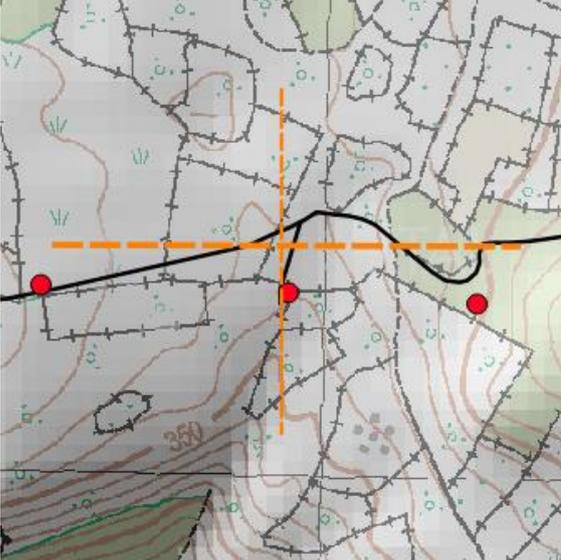
VA	OPAŽENI SMJER LETA (prema i od promatranih VA)	DOMINANTNI PRAVCI PRELETA (tanje linije = manje prelete)
VA3

Preleti uz VA3 su uspoređeni sa snimkama glasanja koje su nastale u isto vrijeme. Na taj način je bilo moguće odrediti vrste za neke od preleta. Prema snimkama s mikrofona smještenog na visini gondole, najviše je šišmiša pripadalo vrsti *Pipistrellus kuhlii* (18) ili skupini *Pipistrellus kuhlii/nathusii* (7). Dio preleta je pripadao vrsti *Hypsugo savii* (3). Snimke s mikrofona na 15 m visine su dale slične rezultate što se tiče sastava vrsta (19 preleta *Pipistrellus kuhlii*, 9 *P. kuhlii/nathusii*, 2 *Hypsugo savii*, 1 *Miniopterus schreibersii/Pipistrellus pygmaeus*).

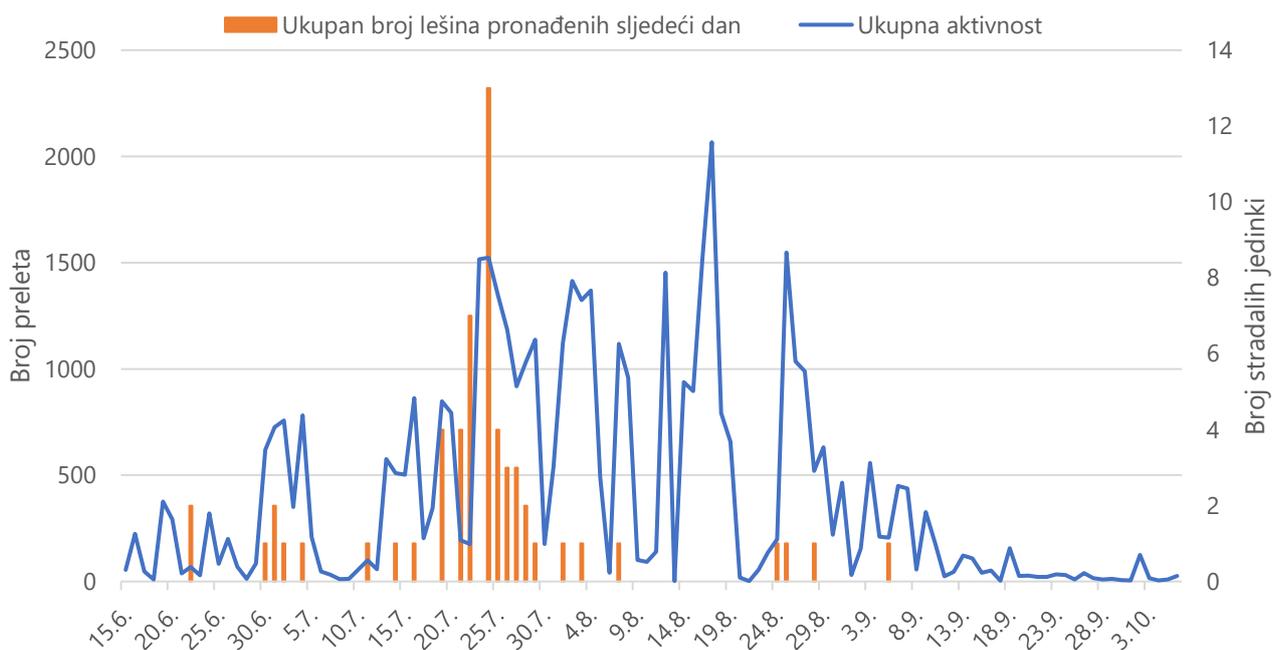
Bitno je istaknuti da odnos nije sasvim pouzdan jer je aktivnost snimana na samo dvije lokacije te je u istom razdoblju mogla biti drugačija oko drugih vjetroagregata.

Slika 3-29 Odnos aktivnosti šišmiša i smrtnosti (svakodnevna pretraživanja u srpnju i kolovozu)

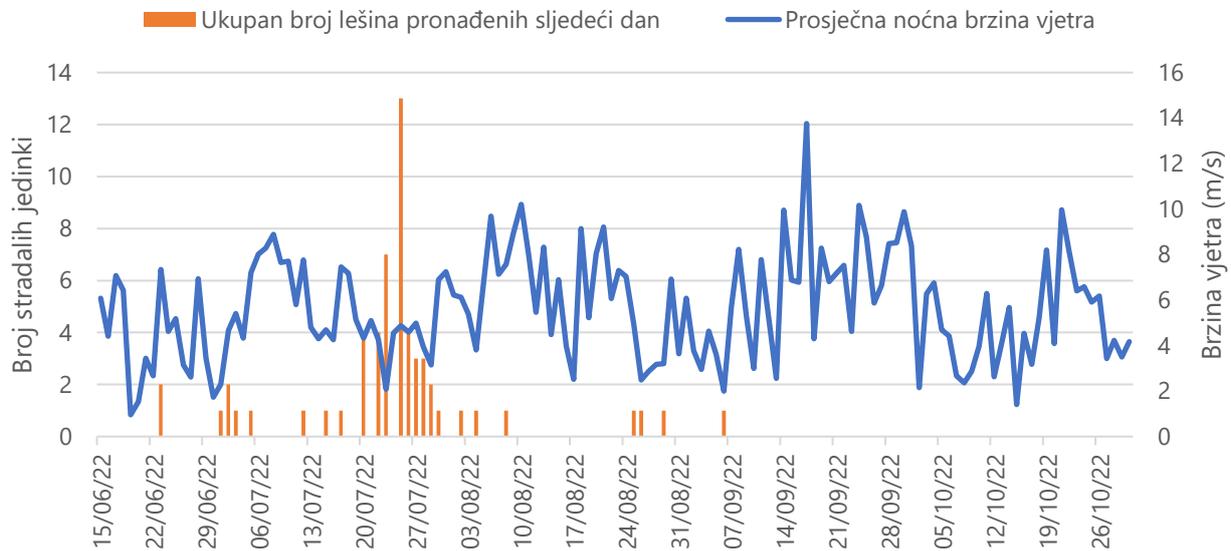
Smrtnost šišmiša je generalno bila veća tijekom noći s nižim brzinama vjetra (Slika 3-30). To je u skladu s ranijim zaključkom da smrtnost raste s povećanjem aktivnosti, a aktivnost šišmiša je tipično veća tijekom noći s nižim brzinama vjetra.

Slika 3-30 Odnos smrtnosti šišmiša i aktivnosti (svakodnevna pretraživanja u srpnju i kolozovu)

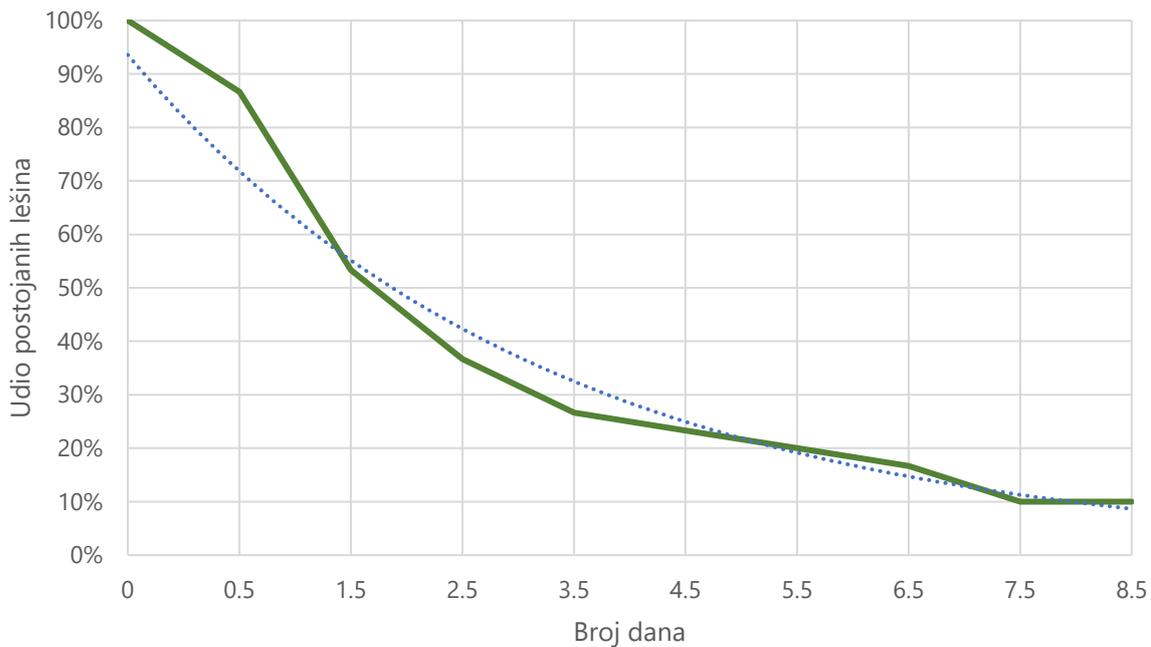
Slika 3-33 Postojanost lešina prema ispitivanju (linija trenda prikazana točkasto)

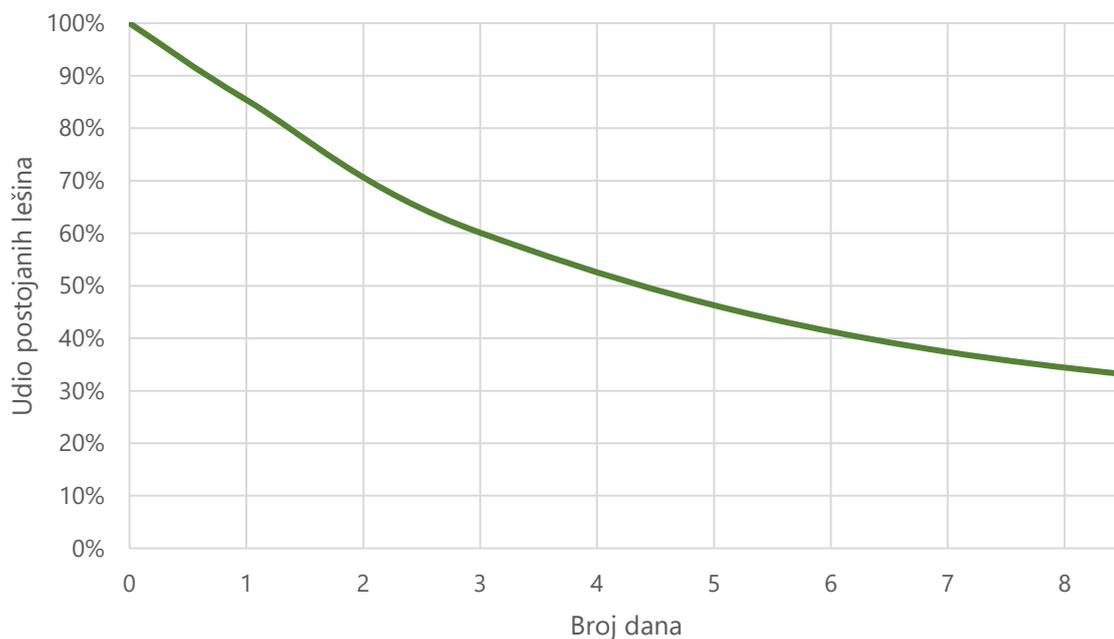
Alat za procjenu smrtnosti GenEst korišten je za procjenu postojanosti lešina temeljem rezultata ispitivanja. Procjena postojanosti lešina je 1,8 dana (medijan), uz interval pouzdanosti 95 % (Slika 3-34).

Slika 3-34 Postojanost lešina prema GenEst-u

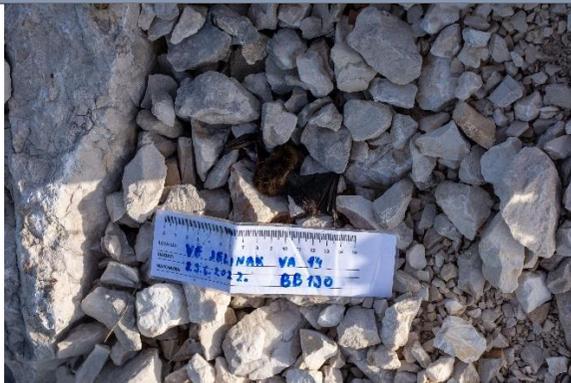
DATUM	VA	VRSTA	SPOL	DOB	FA (mm)	VIDLJIVE OZLJEDE	STANJE LEŠINE	FOTOGRAFIJA
23.6.2022.	VA14	<i>Hypsugo savii</i>	ženka	adultna, u laktaciji	33,64	nema	svježe

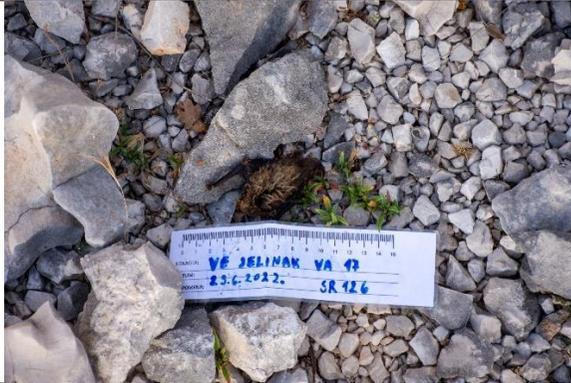
23.6.2022.	VA17	<i>Hypsugo savii</i>	ženka	adultna, u laktaciji	34,21	fraktura lijeve falange	svježe

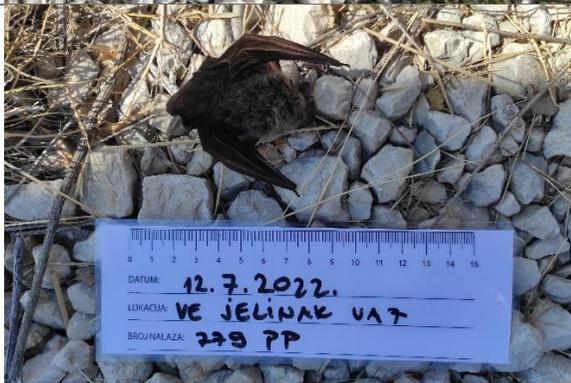
12.7.2022.	VA7	<i>Hypsugo savii</i>	ženka	adultna	34,57	rana na lijevoj lopatici	svježe

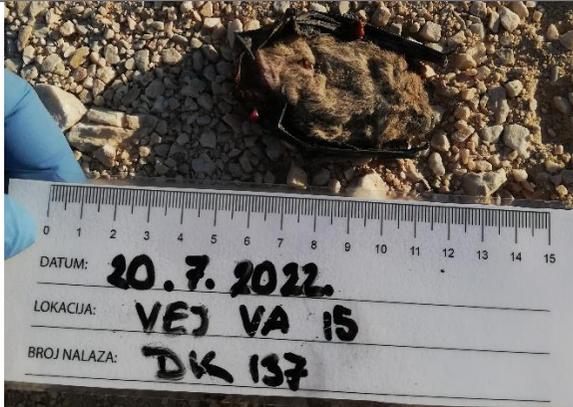
DATUM	VA	VRSTA	SPOL	DOB	FA (mm)	VIDLJIVE OZLJEDE	STANJE LEŠINE	FOTOGRAFIJA
20.7.2022.	VA15	<i>Hypsugo savii</i>	ženka	adultna	34,32	frakture obje podlaktice	svježe
